Комплексна оцінка технічного стану перекриття будівлі лікувально-діагностичного комплексу лікарні «ОХМАТДИТ»

Анотація. Стаття містить результати досліджень монолітної залізобетонної плити перекриття 8-го поверху блоку Б об'єкту «Сучасний лікувально-діагностичний комплекс Національної дитячої спеціалізованої лікарні «ОХМАТДИТ» в м. Києві». Необхідність виконання дослідження технічного стану плити обумовлена тим, що в результаті неякісно проведених робіт, пов'язаних із порушенням технологічних норм при бетонуванні в зимовий період, у плиті перекриття виникли дефекти, які значно знижували несучу здатність плити та перешкоджали проведенню подальших робіт, пов'язаних із добудовою об'єкту та введенням його в експлуатацію.

Comprehensive assessment of the floor slab technical condition of the medical and diagnostic complex building of the hospital "OKHMATDIT"

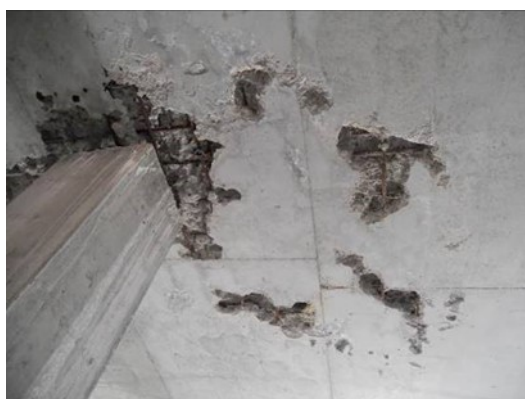
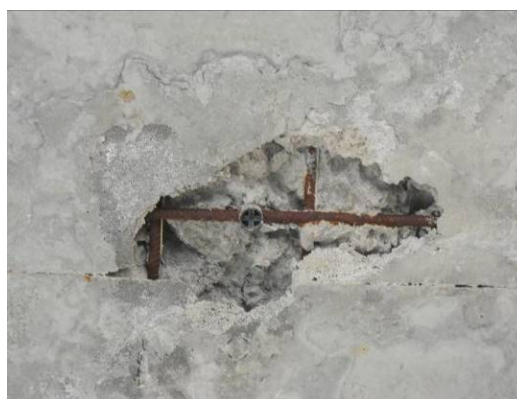
Під час обстеження було встановлено, що внаслідок порушення технологічних норм при бетонуванні в зимовий період у залізобетонній плиті перекриття виникли значні дефекти, основними з яких є такі:

- раковини глибиною 6-11 см на нижній поверхні плити, оголення та корозія арматури, див. рис. 2;

- відсутність зчеплення бетону колони в осях 3б/Вб із бетоном плити перекриття 8-го поверху, див. рис. 2;

Рис.2. Місцеве руйнування захисного шару бетону, відсутність зчеплення бетону плити і колони в осях 3б/Вб (а); оголення та корозія робочої арматури нижньої грані плити перекриття (а, б)

Особливу увагу при відновленні плити було спрямовано на ділянку плити навколо колони в осях 3б/Вб, де спочатку було ретельно зачеканено простір між колоною та плитою, після чого було виконано відновлення самої плити.

Після відновлення плити перекриття та набрання міцності «новим» бетоном для більш надійної передачі навантаження на колону в осях 3б/Вб від розташованих вище конструкцій будівлі було виконано підсилення плити і колони металевими обоймами згідно з ДСТУ Б В.3.1-2-2016 [10].

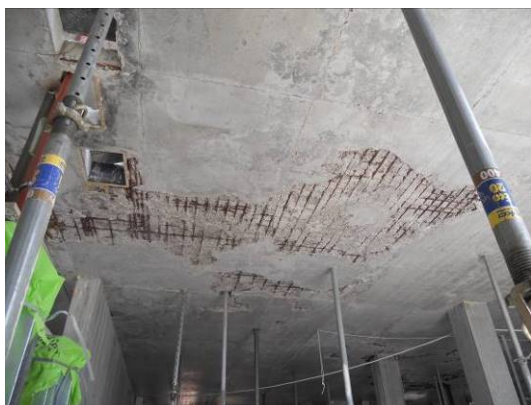
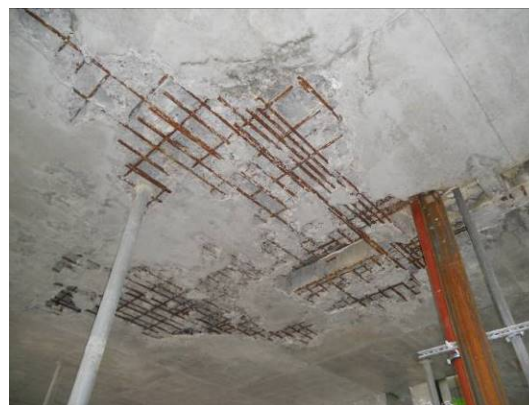
- руйнування бетону глибиною до 12 см на ділянках нижньої поверхні плити, оголення та корозія арматури, рис. 3;

Рис.3. Руйнування бетону захисного шару глибиною до 12 см на нижній поверхні плити, оголення та корозія робочої арматури: а) в осях 3б-4б/Вб-Гб; б) в осях 2б-3б/Аб-Бб

- видалення дефектних ділянок до «здорового» тіла бетону, яке має міцність на стиск не менше 20 МПа;
- очищення поверхні відкритих ділянок бетону і арматури;
- знепилення очищених ділянок бетону і арматури;
- ґрунтування розчищеної поверхні;
- нанесення адгезійно-захисного шару;
- відновлення конфігурації залізобетонної плити ремонтною полімер-цементною сумішшю із послідовним нанесенням шарів до отримання проектних розмірів плити;
- догляд за відремонтованою залізобетонною плитою шляхом зволоження свіжоукладеної суміші протягом 2-3 діб.

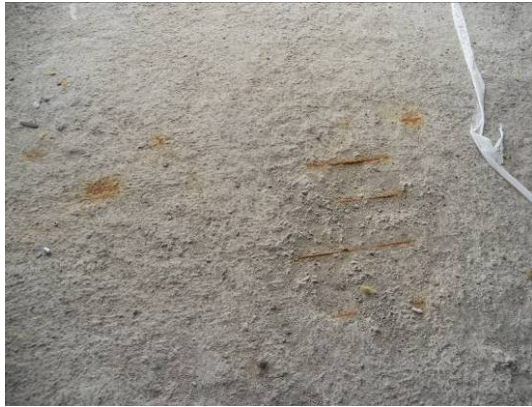
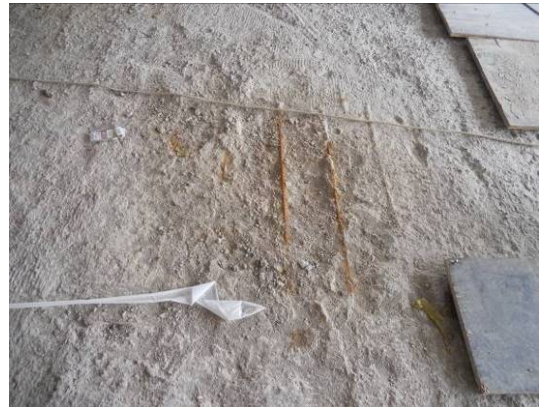
- відсутність захисного шару бетону на верхній грані плити перекриття, оголення та корозія арматури, рис. 4.

Рис.4. Руйнування захисного шару бетону, корозія арматури на верхній грані плити перекриття
Fig. 4. Damage of the concrete cover and reinforcement corrosion on the upper side of the 8th-floor slab

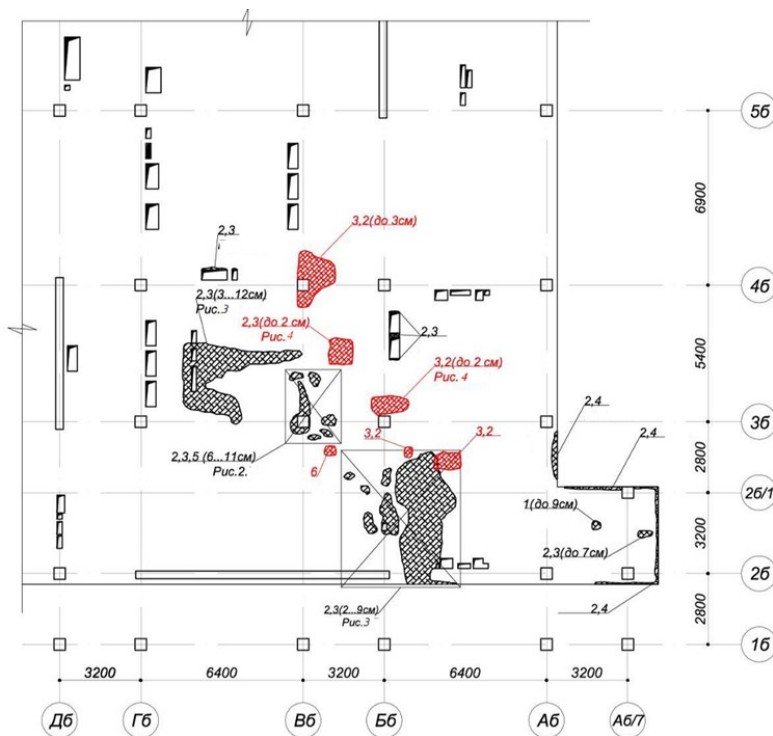
За результатами візуального обстеження було складено схему розташування дефектів на нижній та верхній гранях плити перекриття, див. рис. 5.

Рис.5. Схема розташування дефектів та пошкоджень на нижній і верхній гранях плити перекриття в осях 2б-5б / Дб-А_{6/7}

На підставі аналізу дефектів і пошкоджень плити перекриття 8-го поверху її технічний стан було оцінено як непридатний для нормальної експлуатації – категорія технічного стану «3» за ДСТУ-Н Б В.1.2-18:2016 [3].

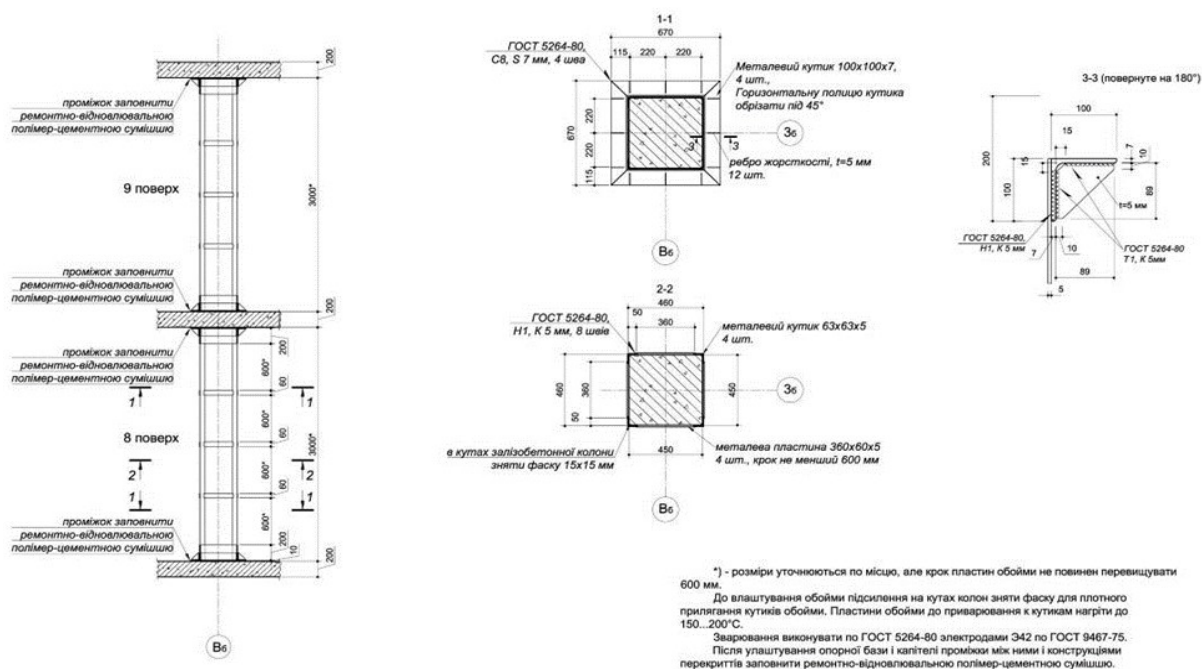
Рис.6. Схема улаштування обойм підсилення колони в осях 3б / Вб на 8-у та 9-у поверхах
Fig. 6. Strengthening scheme of column situated in axes 3b / Bb at 8th and 9th floor

Підсилення залізобетонних колон металевими обоймами було виконано шляхом улаштування обрамлення з кутиків 100x100x7 мм із попередньо напруженими поперечними планками, привареними до кутиків.

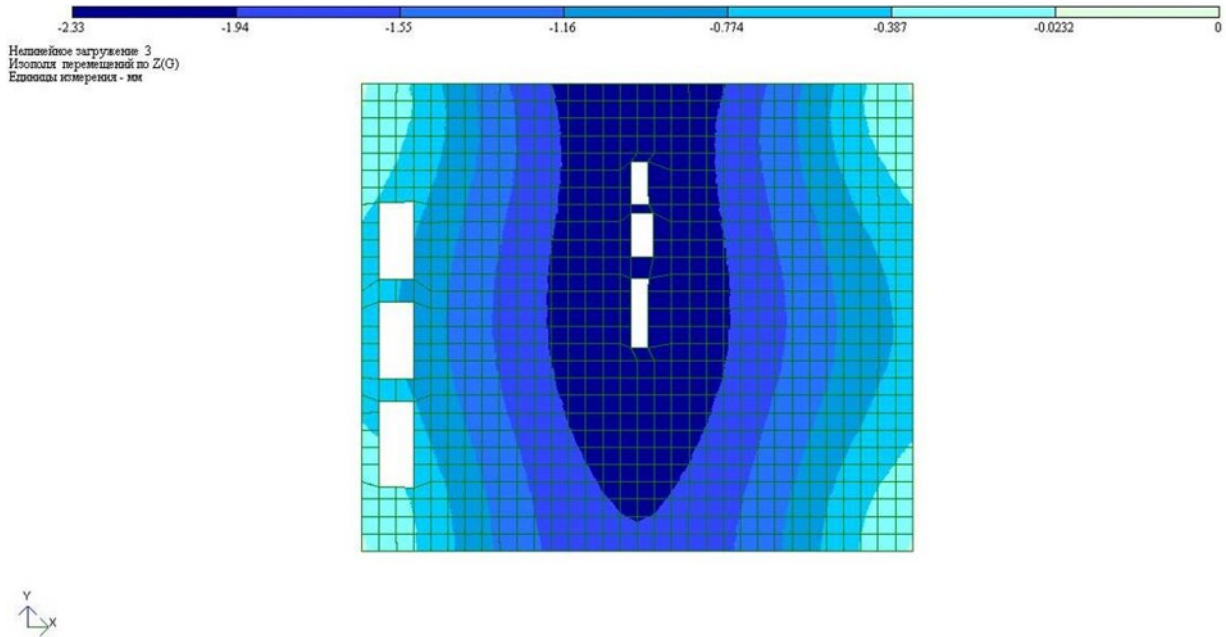
Рис.8. Ізополя переміщень у плиті перекриття від власної ваги
Fig.8. Displacement isofields of the 8th-floor slab due to self-weight

- максимальне значення переміщення плити перекриття від власної ваги становить 2,3 мм;

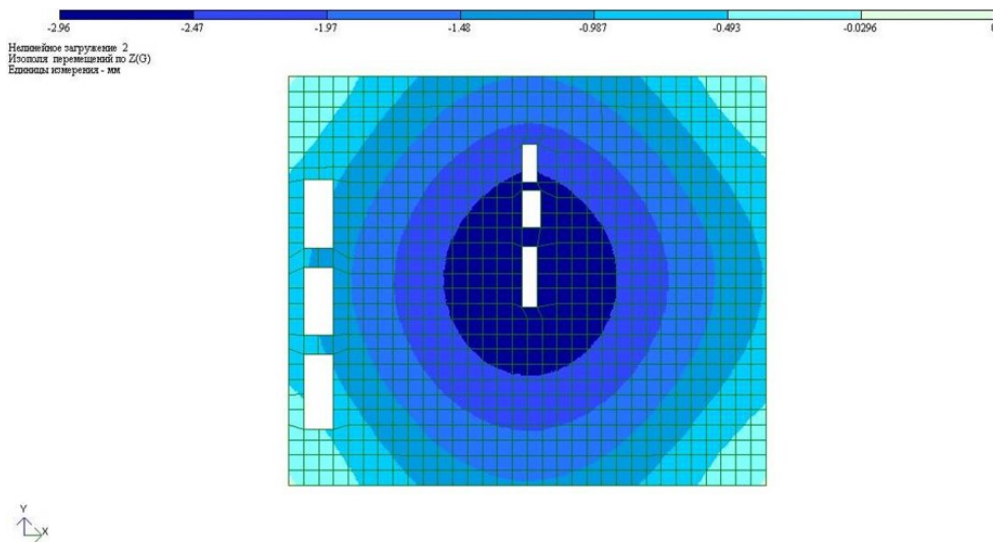
Рис. 9. Ізополя переміщень у плиті перекриття від дії експлуатаційного навантаження (без урахування власної ваги)
Fig. .9. Displacement isofields of the 8th-floor slab due to operational load (except self-weight)

- максимальне значення переміщення плити від рівномірно розподіленого експлуатаційного навантаження – 2,96 мм.

Максимальне розрахункове значення переміщень плити перекриття складає $f_{\max}=2,33+2,96=5,29$ мм не перевищує граничного значення, яке становить 32 мм згідно з ДСТУ Б В.1.2-3:2006 [14]. Таким чином, за результатами перевірного розрахунку жорсткість плити перекриття забезпечена.

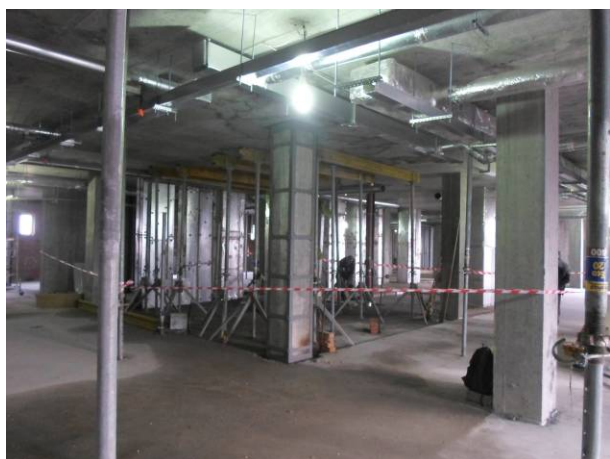
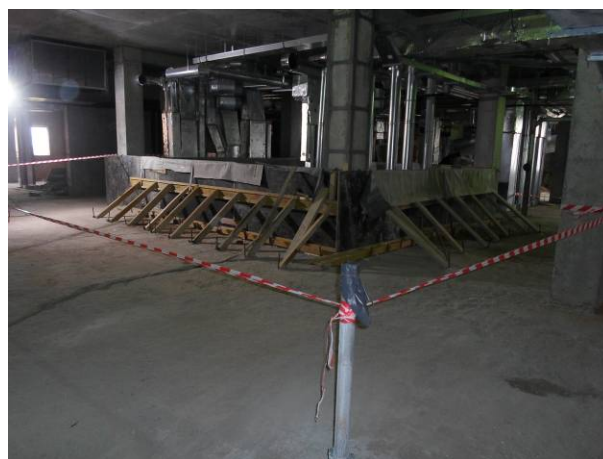
Перед початком натурних випробувань було здійснено огляд відновленого фрагменту плити перекриття. На нижній поверхні плити перекриття не було виявлено видимих дефектів, які могли вплинути на результати випробувань. Тріщини на поверхні перекриття були відсутні.

Рис. 11. Загальний вигляд фрагмента плити перекриття в осях 3б-4б / Гб-Вб:

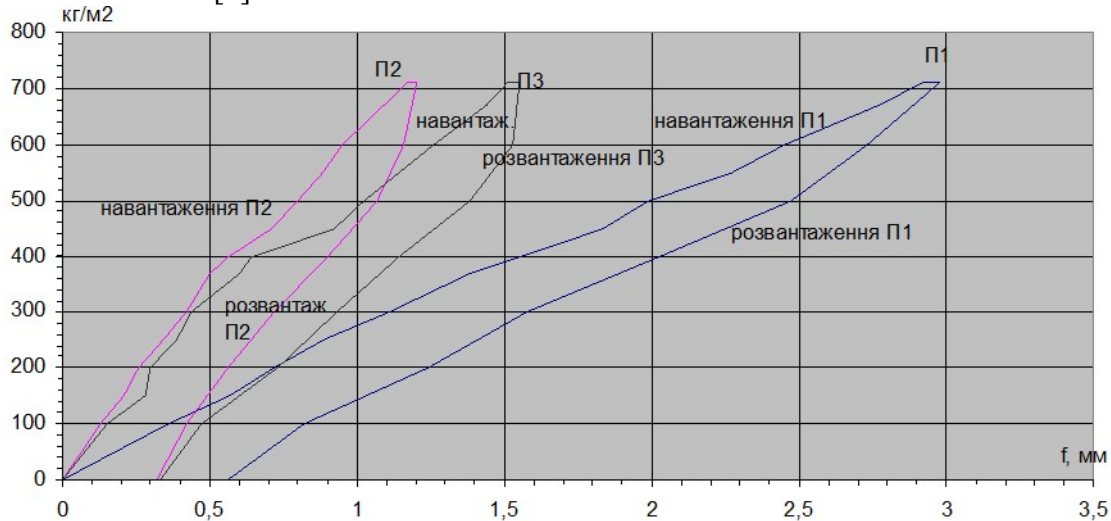
За результатами проведених випробувань максимальне значення переміщення плити перекриття від дії експлуатаційного навантаження становило 2,98 мм, що є близьким до розрахункового значення переміщення плити 2,96 мм. Це свідчить про відповідність розрахункової моделі фактичній

роботі перекриття. Після розвантаження залишкове переміщення посередині плити перекриття становило 0,56 мм (див. рисунок 12).

Рис.12. Графічна залежність "навантаження – переміщення" фрагменту плити перекриття Fig.12. Load-deflection' curve for the 8th -floor slab fragment
