## ВИЗНАЧЕННЯ ЗОНИ ТЕПЛООВОГО ВПЛИВУ ПОЖЕЖІ ЗА РЕЗУЛЬТАТАМИ ОБСТЕЖЕННЯ КОНСТРУКЦІЙ ПЕРЕКРИТТЯ

**Анотація.** Наведені результати дослідження технічного стану 14-ти кругло-порожнистих плит за серією ИИ-03-02 в межах підвального поверху двох під'їздів житлової будівлі після пожежі, тривалістю біля 8 годин. Від введення будівлі в експлуатацію до пожежі пройшло більше 40 років, і весь цей час плити перекриття підвалу знаходилися у неагресивному середовищі, але з підвищеною відносною вологістю, що позитивно вплинуло на підвищення міцності бетону типових плит. Огляд плит у суміжних приміщеннях за тривалий час експлуатації не виявив суттєвих дефектів від їх зволоження та недостатніх теплоізоляційних властивостей перекриття над підвальним поверхом.

#### DETERMINATION OF THE ZONE OF THERMAL INFLUENCE OF FIRE BY RESULTS INSPECTION OF FLOOR STRUCTURES

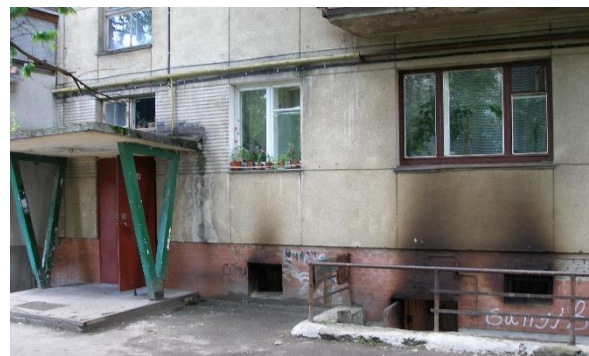
Об'єктом досліджень є конструкції перекриття підвального поверху п'ятиповерхової житлової будівлі у м. Львові, які були піддані високотемпературним впливам (рис. 1).

**Рис. 1.** Фрагмент фасаду будівлі з наслідками пожежі

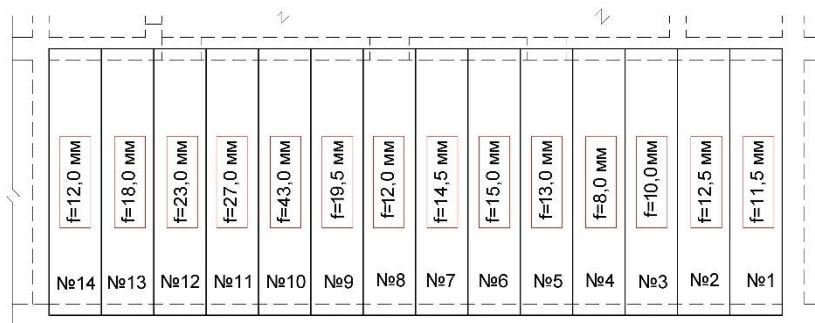
**Рис. 4.** Дані замірів прогинів ( $f$ ) кругло-порожнистих плит в зоні пожежі

Як бачимо з рисунку 4, плита перекриття №10 отримала найбільший прогин.

На суттєве зменшення жорсткості цієї плити, окрім високої температури, додатково вплинула перегородка, розташована вздовж її прольоту, яка отримала горизонтальні відривні тріщини від перекриття першого поверху (рис. 5).

Плити перекриття з №9-13 (п'ять плит) знаходяться у 3 категорії технічного стану – непридатній до нормальної експлуатації. За умовами експлуатації мають місце пошкодження, які знижують довговічність плит. Ці плити, практично при відсутності впливу корисних навантажень, отримали додаткові температурні прогини більші за розрахункові, які отримані на дію повних експлуатаційних навантажень. Необхідні заходи щодо підсилення цих плит.

Виходячи з оцінки категорій технічного стану бачимо, що п'ять плит перекриття потребують підсилення. Збірні залізобетонні порожнисті плити перекриттів з круглими чи овальними порожнинами слід підсилювати, використовуючи частину порожнин. В них, після пробивання верхньої полицки, встановлюють додаткові арматурні каркаси, після чого порожнини бетонують. Потовщення плити бетонуванням зверху не обов'язково, його необхідність визначається необхідністю сумісної роботи плит та необхідністю суттєвого підвищення несучої здатності плит за рахунок бетонування зверху. Варіанти підсилення перерізів плит наведені на рис. 7.

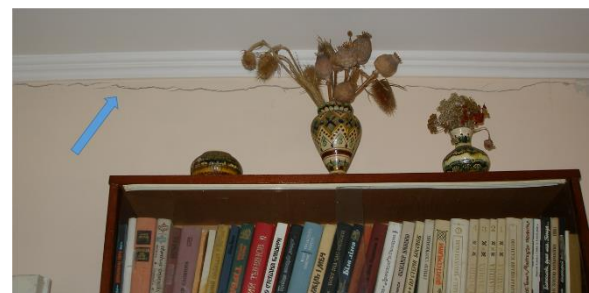
**Рис. 5.** Горизонтальна відривна тріщина в перегородці 1-го поверху

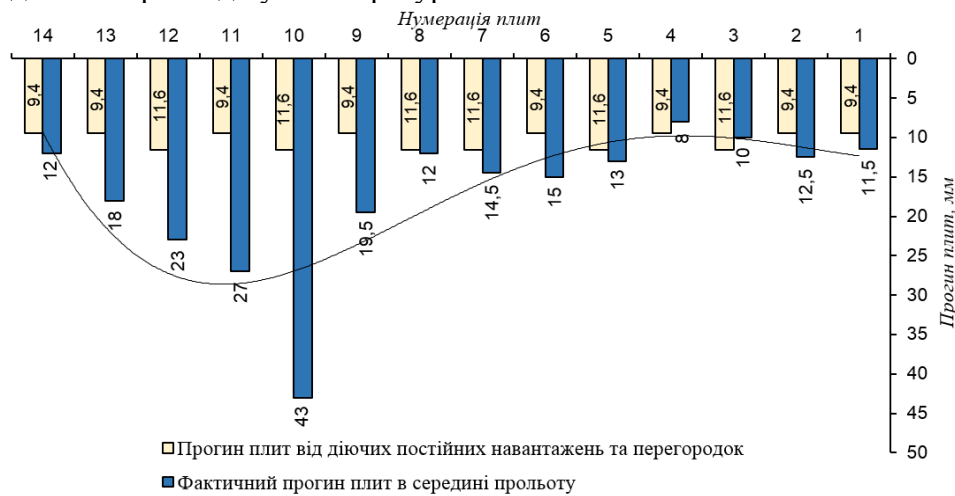
Для оглядності, на рис. 6 побудована гістограма зміни фактичних прогинів плит перекриття над підвалом. За аналізом гістограми чітко відслідковується ділянка з найбільшими прогинами, яка може свідчити про розташування в цьому місці найбільших температур, тобто за деформаціями кругло-

порожнистих плит перекриттів можна визначити і відносний розподіл температур під час пожежі.

**Рис. 6.** Гістограма розподілу фактичних прогинів кругло-порожнистих плит перекриття над підвалом у порівнянні з розрахунковими на час обстеження
