## ПІДХОДИ ДО ОЦІНКИ ДЕФОРМАЦІЙ ІСНУЮЧИХ БУДІВЕЛЬ УЩІЛЬНЕНОЇ ЗАБУДОВИ ЗА РЕЗУЛЬТАТАМИ ОБСТЕЖЕНЬ ЇХ ФАСАДІВ

Геннадій ГЛАДИШЕВ<sup>1</sup>, Дмитро ГЛАДИШЕВ<sup>2</sup>

**Ключові слова.** Обстеження, технічний стан, ущільнена забудова, тріщина, деформація

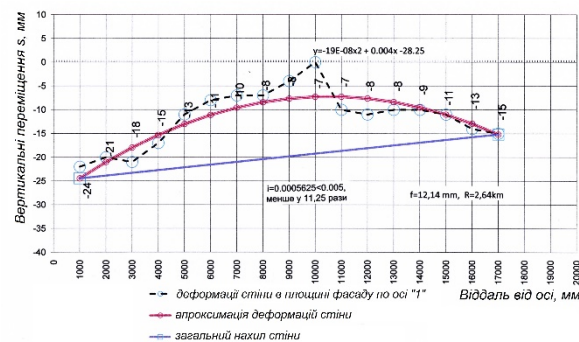
Після апроксимації та статистичної обробки, за отриманими відносними вертикальними переміщеннями, побудовані графіки, на яких відображені напрями кренів  $i_u$  стін будівлі, радіуси їх кривини  $\pm R$  та відповідні значення вигину  $+f$  і прогину  $-f$ . Для прикладу на рис. 3 наведений графік апроксимації даних переміщень фасадної стіни по осі „1”.

- по осі „7”,  $R=-1,7$  км;  $f=21,31$  мм;  $i=0,00071 < i_u=0,005$  [1] у 7 разів;
- по осі „А”,  $R=-1,11$  км;  $f=-19,93$  мм;  $i=0,0018 < i_u=0,005$  [1] у 2,8 рази;
- по осі „1”,  $R=+2,64$  км;  $f=+12,14$  мм;  $i=0,00056 < i_u=0,005$  [1] у 11,3 рази;
- по осі „Е”,  $R=-2,5$  км;  $f=-10,98$  мм;  $i=0,0036 < i_u=0,005$  [1] у 1,4 рази.

Рис. 3. Закономірності нерівномірних вертикальних деформацій та нахилів стін в площині фасаду по осі „1”

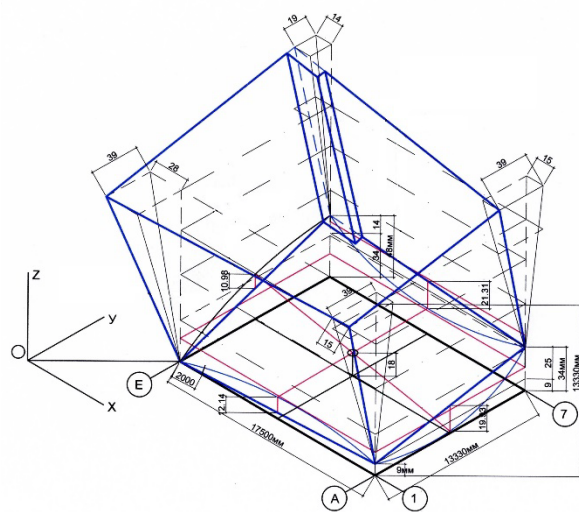
За результатами обмірів геометрії будівлі та апроксимації отриманих відносних вертикальних її переміщень, побудована схема просторової деформації його остову (рис. 4). На цій схемі зафіксовані напрями горизонтальних переміщень верхніх кутів стін будівлі.

Рис. 4. Схема просторових деформації зовнішніх фасадних стін остову будівлі

Аналіз фактичних значень цих переміщень показав, що основні вертикальні тріщини будівлі зафіксовані в стінах по осях „1” та „Е” за рахунок їх вигину (рис. 4).

Силові вертикальні тріщини від нерівномірних вертикальних деформацій та інші пошкодження у стінах будівлі виникли у результаті нерівномірних напружень під подошвами фундаментів під впливом нерівномірних деформацій слабких заторфованих ґрунтів основи. Недосконалості конструктивних рішень, прийнятих перед будівництвом, не забезпечили просторову жорсткість будівлі.

В процесі експлуатації просторовий остов будівлі отримав невелике скручування, яке викликало разуцільнення муру стін за рахунок малої міцності вапняного розчину. Особливо це простежується в куті будівлі в осях „1/Е” за рахунок перерозподілу тисків під фундаментами будівлі.

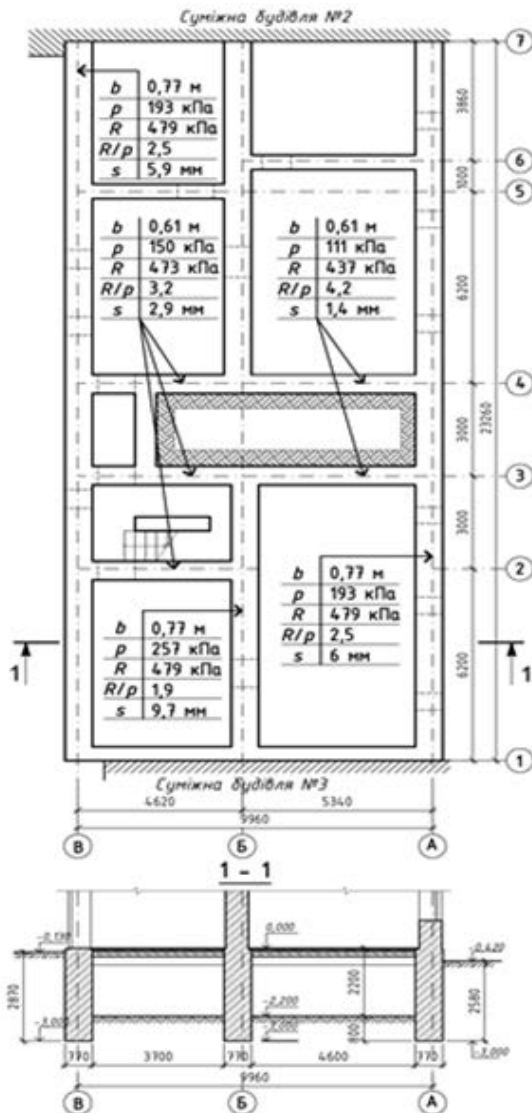
Результати перевірних розрахунків по етапах виконання робіт подані на планах фундаментів будівлі до початку виконання будівельних робіт (рис. 6) та в процесі виконання будівельних робіт з улаштування

**Рис. 6.** План фундаментів із поперечним перерізом та результатами перевірних розрахунків на етапі до початку виконання будівельних робіт

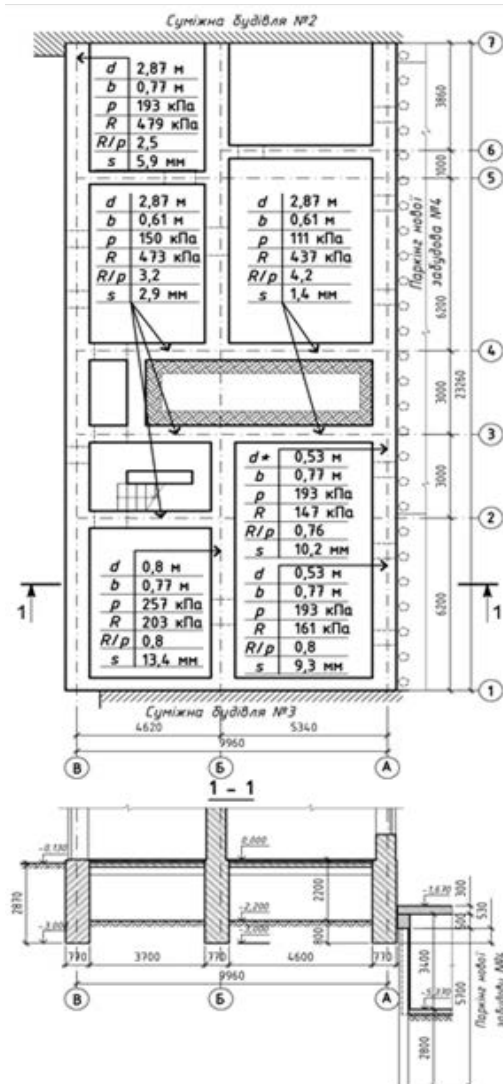
- при підготовчих роботах до улаштування буроін'єкційних паль роз'єднувальної підпірної стінки, поверхню землі знижено зрізкою на середню глибину 2,15 м, при цьому фактичну глибину залягання підшви фундаменту стіни по осі „А” з  $d=2,58$  м понизили до  $d_{l.n}=0,53$  м. Це дало поштовх для утворення по фасаду по осі „А” нових тріщин по існуючих старих;

- збільшення осідання основи під стрічковим фундаментом по осі „А”, в межах зрізаної ділянки ґрунту, викликало додаткові зусилля розтягу в межах сформованих вже старими тріщинами послаблених похилих перерізів. Відкриття нових тріщин проявилось від додаткових зусиль розтягу у зв'язку із недостатнім поперечним перерізом дротів сіток, використаних в межах ремонтного шару тиньку у 2012 році, які не в змозі сприйняти нові зусилля розтягу;

- зниження у 3,26 рази несучої здатності ґрунту ІГЕ-2 з  $R=479$  кПа до  $R=147$  кПа при зміні глибини залягання фундаменту по осі „А” з  $d=2,87$  м до  $d_{l.n}=0,53$  м та відповідний до них приріст у 1,7 рази осідання ґрунту  $\Delta s=4,2$  мм основи.

**Рис. 7.** План фундаментів із поперечним перерізом та результатами перевірних розрахунків на етапі виконання будівельних робіт

- відносною різницею осідань  $(\Delta s/L)_u \leq 0,0007$ , фасаду по осі «А» становить  $(9,44-4,57)/L = 4,87/23260 = 0,00021 < 0,0007$ ;
- максимальним додатковим осіданням  $S_{max,u} \leq 7$  мм, яке для фасаду по осі „А” (табл. 1) становить  $(9,44+4,57)/2 = 7,005$  мм, що практично дорівнює  $S_{max,u}$ ;
- максимальним додатковим осіданням  $S_{max,u} \leq 7$  мм, яке по фасаду по осі „А” за даними, наведеними на рис. 6 та рис. 7, становить  $10,2-6 = 4,2$  мм і менше  $S_{max,u}$ .

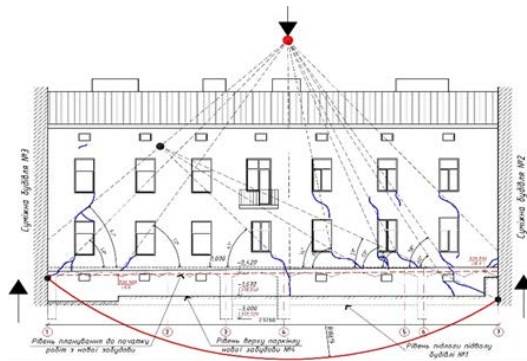
У зв'язку з теоретично отриманим приростом вертикальних деформацій  $\square s=4,2$  мм, слід його порівняти з рівнями максимальних, середніх та статистичних значень проекцій на вертикаль (осадок) фактичної ширини розкриття тріщин, зафіксованих на час обстеження на фасаді по осі „А”, залежно від кутів їх нахилу до горизонту (рис. 8).

**Рис. 8.** Фасад „1-7” по осі „А” з картиною розподілу тріщин та кутами дотичних до напрямків тріщин, відносно горизонтальної площини [22]

При цьому, слід звернути увагу на різницю максимального значення осадок фундаменту по осі „А” зі сторони осі „1” –  $w_{l,max}=4,57$  мм та зі сторони осі „7” –  $w_{r,max}=9,44$  мм, які у 2,07 рази більші, що може бути пов'язано зі станом зворотної засипки фундаменту існуючої будівлі біля цієї осі, до якої прибудована розглянута будівля та зависанням фасадної стіни по осі

Аналіз розподілу напрямків тріщин, виконаний на рис. 8, підтверджує пріоритетність їх розвитку за поперечними

силами з розпором та зависанням торців стіни фасаду по осі „А”, по осях „1” і „7”, на стінах старих будівель.

За п. 7.1.7 норм [20], зменшення впливу нового будівництва на існуючу забудову слід виконувати за допомогою інженерних заходів за результатами перевірних розрахунків.
