# Досвід ремонту та хімзахисту залізобетонного стовбура технологічної башти гранулювання аміачної селітри №1 цеху М-9 ПрАТ «Азот» у м. Черкаси

**Анотація.** У роботі розглянуті деякі питання щодо досвіду ремонту та хімзахисту залізобетонного стовбура технологічної башти гранулювання аміачної селітри №1 цеху М-9 ПрАТ «Азот» у м. Черкаси, завдання технічного оцінювання реального стану залізобетонних та сталевих конструкцій діючих підприємств. Описано варіанти первинного та вторинного захисту конструкцій від корозії.

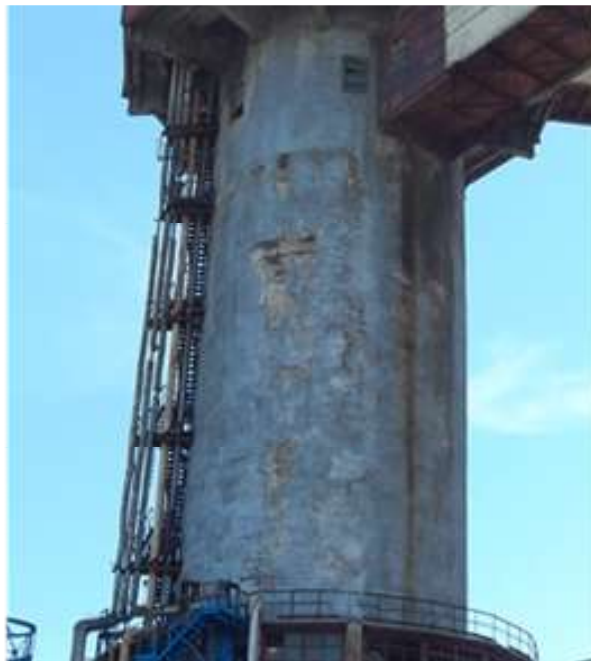
Так при первинному огляді залізобетонних конструкцій технологічної башти гранулювання аміачної селітри виявлено, що стан бетону гранбашти №1 на ряді ділянок має суттєві, як поверхневі так і наскрізні руйнування (рис. 1 – 5).

**Рис. 1.** Стівбур башти зі значними площами ділянок поверхневої деградації бетону  
**Fig. 1.** The tower trunk with large areas of concrete surface degradation

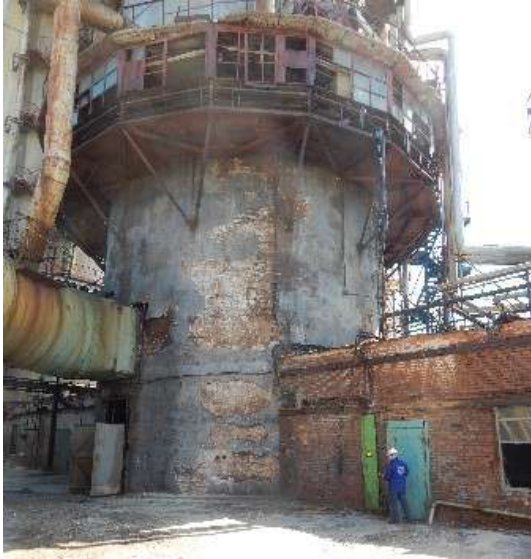
**Рис. 2.** Ділянки поверхневої деградації бетону у нижній частині стовбура башти

**Fig. 2.** Areas of surface concrete degradation in the lower part of trunk

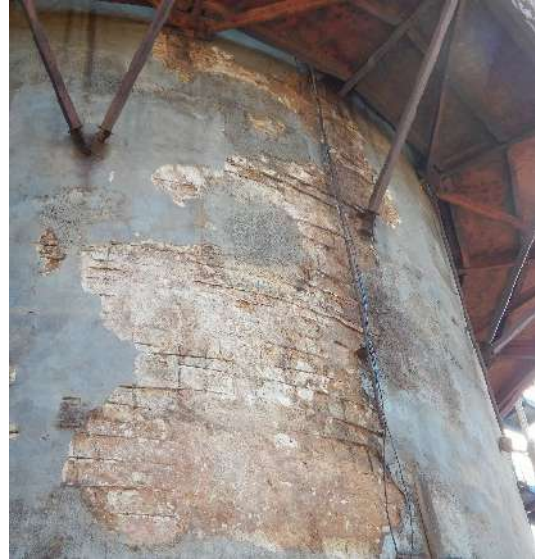
**Рис. 3.** Відсутність захисного шару бетону

**Fig. 3.** Lack of a concrete protective layer

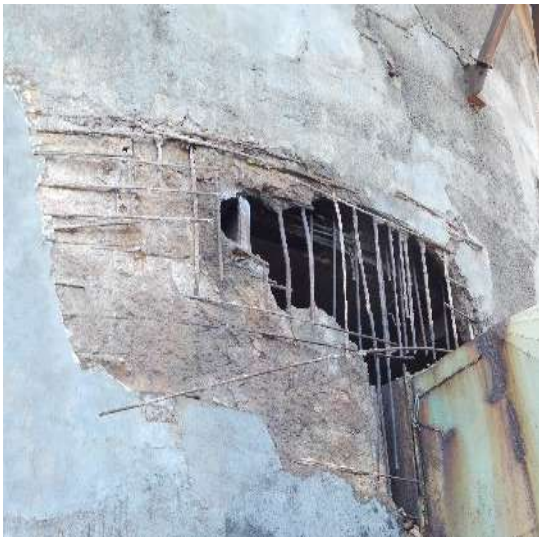
**Рис. 4.** Наскрізне руйнування стовбура, відсутність горизонтальної арматури

**Fig. 4.** Full destruction of trunk, absence of horizontal reinforcement

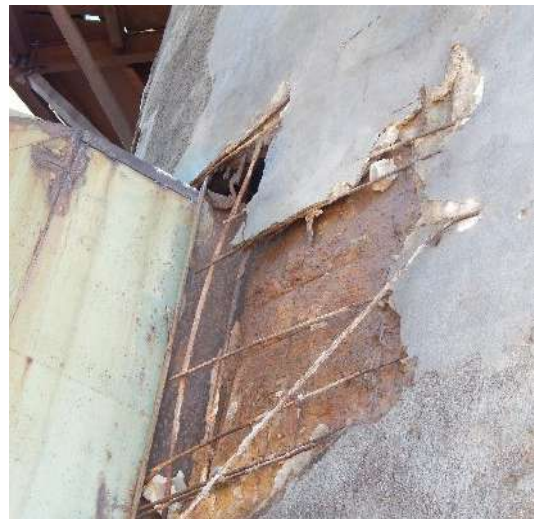
**Рис. 5.** Наскрізне руйнування стовбура біля ко-  
робу, відсутність шару бетону за арматуру  
зовнішньої сітки

**Fig. 5.** Through destruction of a trunk near a box,  
absence of a concrete layer

стану споруди. Зафіксовано, що ділянки деградації бетону на окремих відмітках стовбура башти становлять 50-60% його перерізу (див. рис. 1÷5), що унеможливило використання традиційної технології заміни зруйнованого бетону на „новий”, без улаштування надійних конструкцій підсилення.

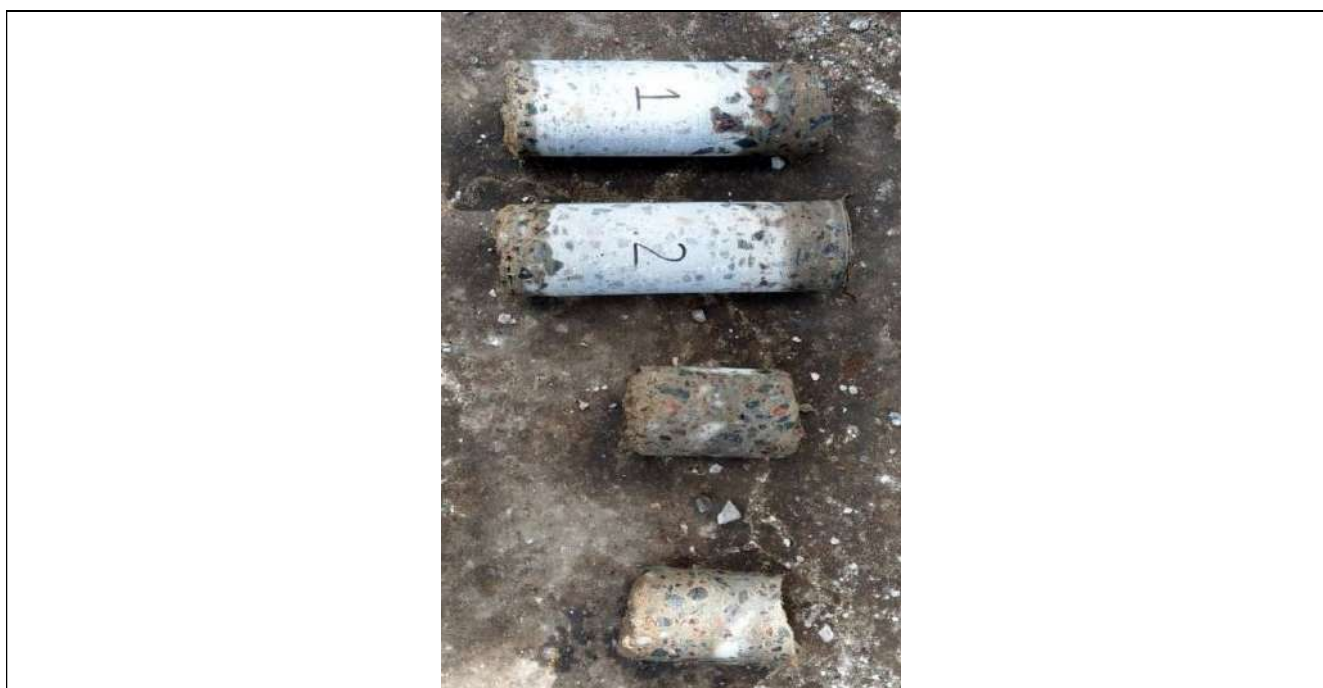
Чітке розташування деградованих ділянок бетону та їх глибину проникнення в

стовбур башти (рис. 6), можна повністю виявити тільки в процесі поетапного розбирання бетону та внутрішнього футеру-

**Рис. 6.** Приклад глибини деградації бетону в межах товщини стовбура башти  
**Fig. 6.** Example of concrete degradation depth within the thickness of the tower trunk
