ПЕРШІ ДОСЛІДЖЕННЯ УШКОДЖЕНЬ БУДІВЕЛЬ І СПОРУД ВНАСЛІДОК БОЙОВИХ ДІЙ

Валерій НУЖНИЙ

FIRST INVESTIGATIONS OF DAMAGE TO BUILDINGS AND STRUCTURES AS A CONSEQUENCE OF COMBAT ACTIONS

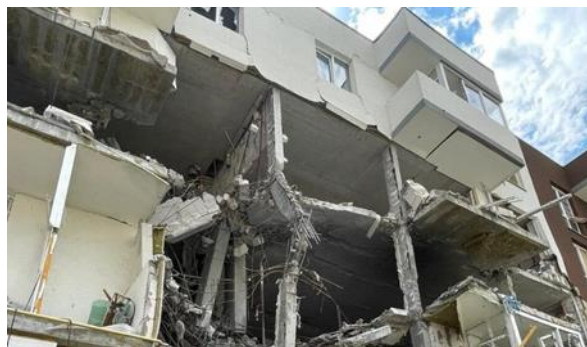
- повна відсутність або пошкодження з втратою міцності, стійкості, розкриттям тріщин несучих конструкцій на нижніх поверхах, для відновлення яких необхідно повністю розбирати верхні поверхи, внаслідок чого будівля втрачається повністю. При цьому супутнім фактором є наявність перекосів, кріну вищероз-ташованих поверхів конструкцій над пошкодженнями, що вимагає їх демонтажу (див рис.1).

Рис. 1. Зруйнований каркасний п'ятиповерховий будинок у м. Буча, де відбулася руйнація несучих конструкцій в рівні третього, четвертого поверхів. Був демонтований

Fig. 1. A destroyed frame four-story building in the city of Bucha, where the load-bearing structures collapsed at the level of the second and third and fourth floors. It was dismantled.

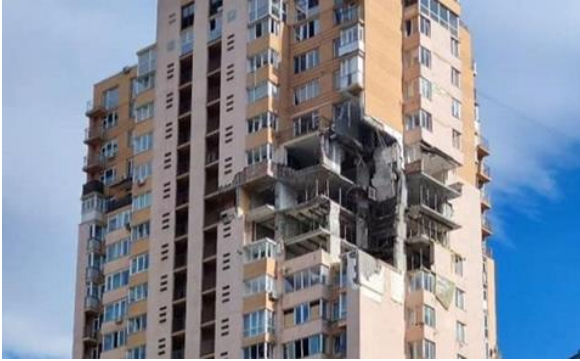
Зокрема так було здійснено ремонт будинку в м. Києві після потрапляння ракети (див. рис 2).

Рис. 2. Каркасний будинок в Києві, куди потрапила ракета

Fig. 2. A frame building in Kyiv, where the rocket hit

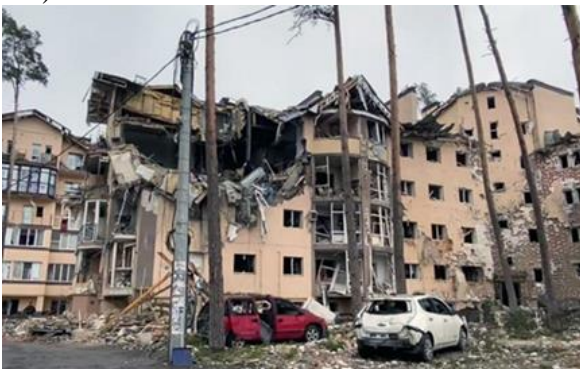
- наявність масштабних руйнацій верхніх поверхів, внаслідок переважно потрапляння авіаційних ракет, що спричиняють обвалення їх руїн на нижні поверхи із перевантаженням і пошкодженням перекриттів та утворенням завалів (див. рис 3).

Рис. 3. Будинок після ракетної атаки у м. Ірпінь- Був. демонтований.

Fig. 3. The house after the rocket attack in the city of Irpin -It was dismantled

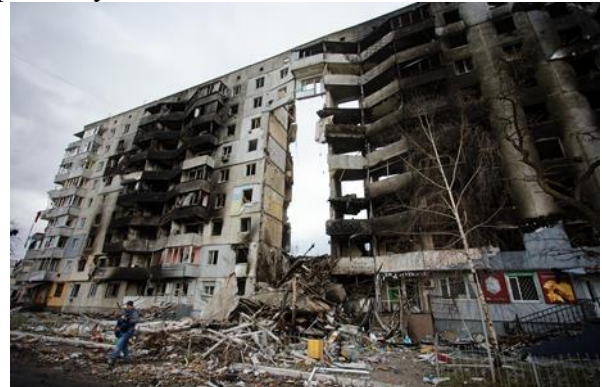
Масштабне втрачання цілості будинку внаслідок руйнування квартирних стояків. Розбирання завалів як правило потребує подальших демонтажних робіт, відновлення цілості стає під питанням внаслідок неможливості дійснення ефективної перев'язки відновлюваних стін із існуючими,

тощо. Дане твердження також особливо актуальне для панельних будинків, які як правило виконані 30..50 років тому із застарілих нині панельних серій, що давно не виробляються і є проблема доступу до прихованих стиків. (див рис.4) У той час монолітно-каркасні будівлі з руйнацією в межах квартир-ного стояка можуть підлягати капітальному ремонту.

Рис. 4. Будинок у м. Бородянка з порушенням цілості секції

Fig. 4. A house in the city of Borodyanka with a violation of the integrity of the section

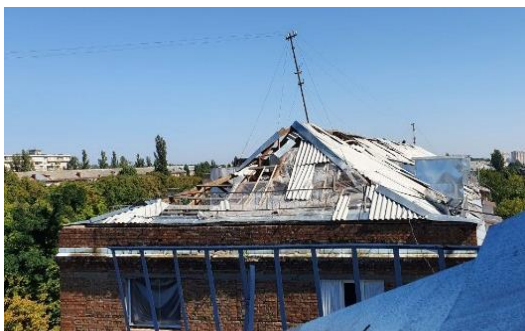
Руйнівний вплив може спостерігатися як від безпосереднього потрапляння боєприпасу по конструкції, так і від вибухової хвилі більш потужних боєприпасів, зокрема ракет. Від вибухової хвилі в першу чергу страждають віконні та дверні конструкції, балкони та покрівлі з кровляними системами. В Києві після потрапляння ракети в двір в трьох оточуючих будинках відбулася руйнація кровляної системи даху (див. рис. 5),

Рис. 5. Дах у Києві, зруйнований вибуховою хвилею

Fig. 5. A roof in Kyiv destroyed by an explosive wave

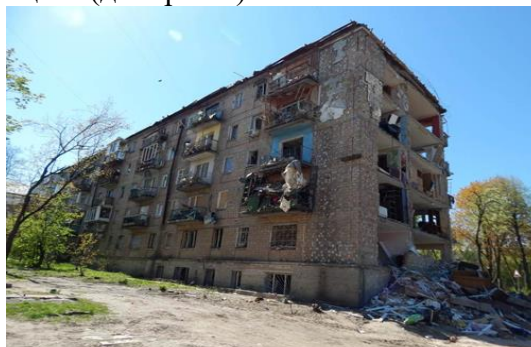
а в одному п'ятиповерховому будинку 1967 р побудови, близькому до епіцентру вибуху, відбулося обвалення торцевої стіни з першого по п'ятий поверх, яка, як виявилось не мала перев'язки із повздовжньою централь-

ною несучою стіною будинку, що було серйозною помилкою, допущеною під час будівництва (див. рис.6).

Рис.6. Руйнування торцевої стіни будинку внаслідок вибуху ракети

Fig. 6. Destruction of the end wall of the building as a result of a rocket explosion

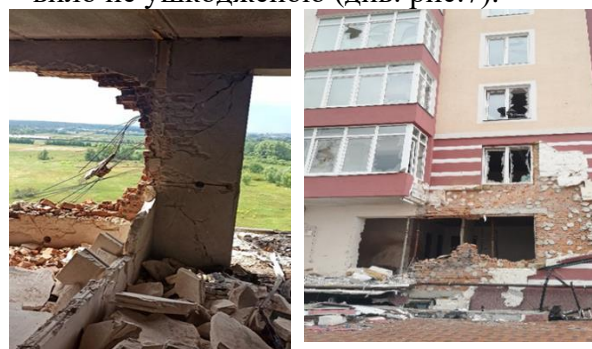
- Руйнація віконних прорізів, опорних зон перемичок, самих перемичок;
- Руйнація балконних огорож, пробоїни в балконних плитах
- Пробоїни в перестінках та плитах перекриттів ;
- Повне руйнування перестінків, яке може спричинити обрушення по всьому стояку перекриттів, що обпираються на перестінок. За наявності монолітних поясів через кожні три поверхи, структура будинку від підібних руйнувань лишається як правило не ушкодженою (див. рис.7).

Рис. 7. Руйнування 60% та 100 % цегляного перестінка.

Fig. 7. Destruction of 60% and 100% of the brick wall

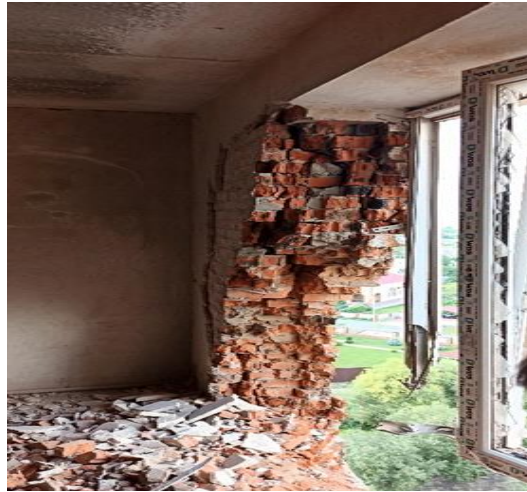
Як правило вищенаведені руйнування супроводжуються зменшенням розрахункової площі елементів стін, розшаруванням кладки. Це супроводжується характерними

повздовжніми тріщинами, які можуть бути викликані як розшаруваннями від удару, так і руйнацією за класичною схемою внаслідок

зменшення розрахункової площі діляки стіни.

Рис. 8. Розшарування цегляної кладки від удару.
Fig. 8. Layering of brickwork from impact

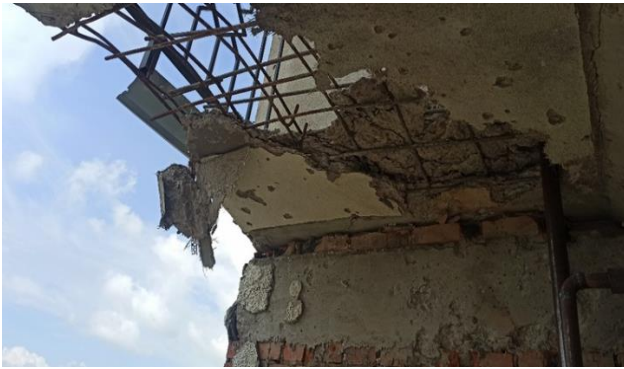
Рис 9. Наслідки потрапляння боєприпасів по будинку в Гостомелі:
a - руйнування балконної плити;
б - зруновані стіни і перегородки;
в - руйнація плити перекриття.

Fig. 9. Consequences of ammunition hitting a house in Gostomel
a - destruction of the balcony slab;
b -, ruined walls and partitions;
c - destruction of the floor slab.

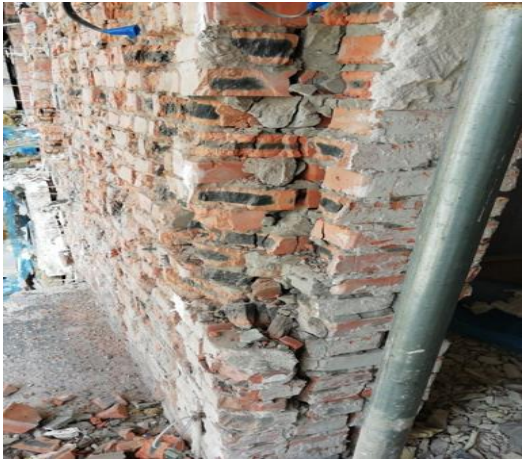
Вибухи міноментних мін можуть в безпосередній близькості внаслідок потрапляння осколків руйнувати поверхню цегляної кладки на глибину до 100..120 мм (див. фото 10).

Рис. 10. Розшарування простінка по всій площі внаслідок удару мінометною міною по балкону

Fig. 10. Layering of the masonry over the entire area as a result of the impact of a mortar mine on the balcony

Можуть відбуватися непрямі небезпечні ураження, коли внаслідок ударного ураження балконної плити відбувається масштабне руйнування цегляної кладки. Такий випадок трапився у м. Буча в багатоповерховому житловому будинку. Внаслідок потрапляння мінометної міни по балкону на 8 му поверсі відбулося розшарування цегляного перестінку по всій площі на висоту поверху, яке первинно проявлялося лише як руйнація крайових ділянок, на які передається навантаження від віконних перемичок. Встановлені маяки показали, що тріщини поступово розкривалися. Було здійснено підпирання інвентарними стійками. (див. фото. 10). В процесі проектування капітального ремонту конструкції прийняли рішення із перекладанням по захватках цегляного перестінку, яке підтвердило гіпотезу про наявність суцільного розшарування по всій площі.

Всі подібні пошкодження є небезпечними і потребують негайного підпирання у тому числі шляхом тимчасового закладання цеглою суміжних віконних прорізів до подальшого відновлення перестінків.

Проектні рішення передбачають влашту-

вання обійм із металевих кутиків, що повністю сприймають навантаження на простінок, замінюючи його функцію. Також можливі рішення із підпирання та перекладання кладки захватки, коли відбувається повна заміна конструкції.

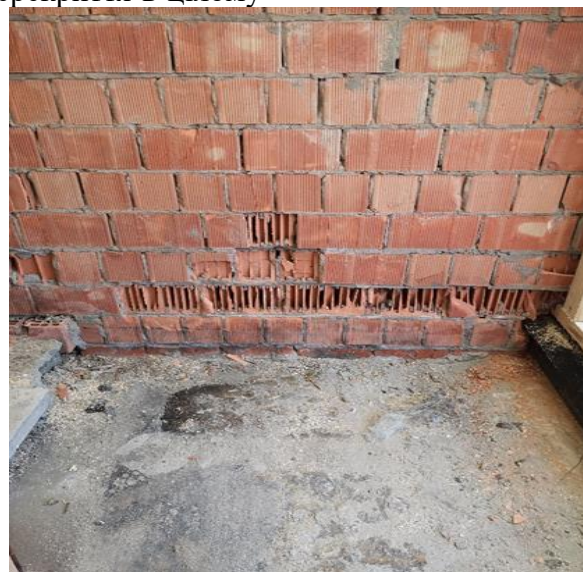
В будівлях зі стінами з порожнистих щілинних керамоблоків під час пожеж внаслідок нерівномірного прогріву може відбуватися відшарування зовнішньої поверхні із розкрошуванням щілинних перепонок (див. рис. 12).

Рис. 12. Характер пошкодження порожнистих керамоблоків від високої температури.
Fig. 12. Nature of damage to hollow ceramic blocks from high temperature

Це особливо небезпечно, коли відбувається подібне руйнування в опорних зонах перемичок та плит перекриттів, де відбувається зминання кладки під локальними навантаженнями. Такі ділянки стін потребують перевірного розрахунку з врахуванням пошкоджень та підсилення традиційними способами [7, 9].

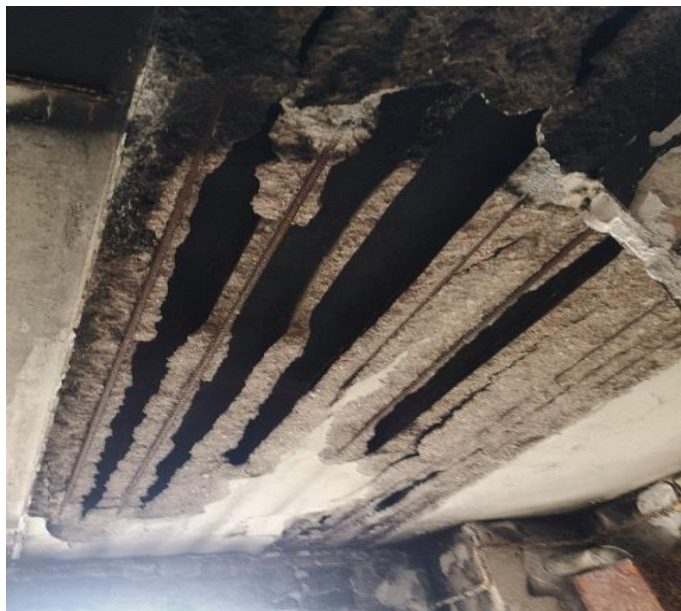
Абсолютно інша ситуація відбувається із круглопоржнистими плитами, які зазнають серйозних уражень від вогню. На умовно першій стадії дії вогню поверхні плит вкриваються кіптявою. При цьому відбувається релаксація попереднього напруження арматури плит. Це також може супроводжуватися збільшеними прогинами та поперечними тріщинами в нижній зоні. При подальшій дії вогню та збільшенні температури,

умовно понад 400°C кіптява відлущується і плити набувають умовно нормального сірого кольору бетону з жовтуватим і в подальшому рожеватим відтінком. При цьому відбувається дегідратація цементного в'язучого та істотне зниження марки на міцність бетону по поверхні. Міцність бетону неруйнівними ударними методами не визначається взагалі. В цей же час внаслідок сильних нерівномірних деформацій та появи зсуву між верхньою та нижньою полицями відбувається руйнація поперечного перерізу плити. На першому етапі з'являються поздовжні тріщини в нижній полиці та розкриваються пустоти. При подальшому прогресуванні розвиваються тріщини по висоті перерізу і нижня полиця починає відшаровуватися (див рис.13).

Рис. 13. Типовий характер руйнування круг-лопорожнистих плит під час тривалого вогню.

Fig. 13. Typical nature of the destruction of. round hollow plates during a long fire

Фактично при цьому відбувається повне руйнування конструкцій і в подальшому їх експлуатація не можлива

Підсилення плит може бути виконане шляхом прорізання пазів та заведення каркасів із збільшенням висоти перерізу, шляхом зміни розрахункової схеми – влаштуванням проміжних опор, підведенням балок, заміною на монолітне тощо [6, 12] Також може бути виконана перевірка несучої спроможності конструкції випробуванням на навантаження згідно [8].
