Оцінка надійності будівлі на прикладі житлового будинку

Об'єктом дослідження було вибрано частково руйнований в результаті аварії 4-х поверховий житловий будинок.

Об'єктом дослідження було вибрано частково зруйнована 4-х поверхова житлова будівля. В результаті аварії, що сталася 12 грудня 2016 року відбулося повне руйнування частини будівлі на довжину близько 7 метрів від осі "1" у бік осі "2". Зруйновані зовнішні та внутрішні стіни, перегородки, плити покриття та перекриття до рівня перекриття технічного підпілля. Характер руйнування дивись на рис. 1.

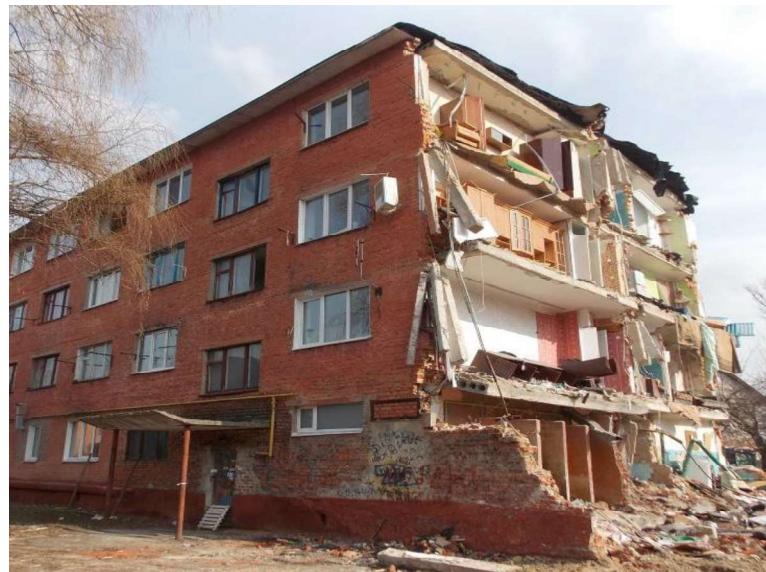
Рис 1. Загальний вигляд будівлі
Fig.1. General view of the building

1. В результаті аварії відбулося руйнування частини будівлі на довжину приблизно 7 м (рис.1);

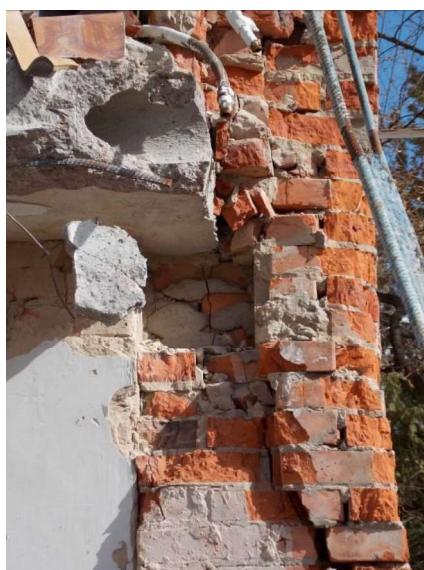
2. Кладка стін в зоні руйнування, яка збереглася, зазнала розтріскування і розшарування (рис. 2);

Рис. 2. Пошкодження кладки у зоні руйнування
Fig.2. Damage of a bricklaying to a destruction zone

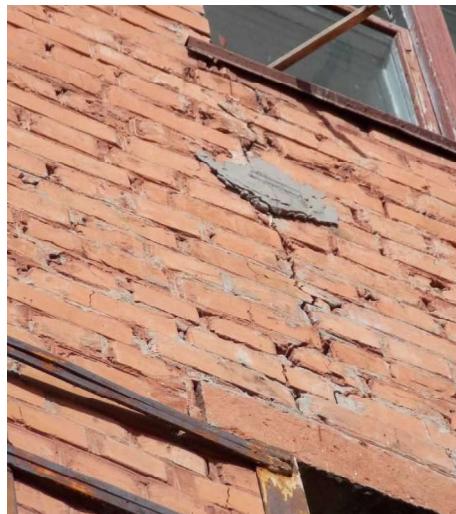
3. При обстеженні фасадів будівлі виявлені чисельні тріщини у стінах (ширина розкриття – від 0,2 до 12 мм) (рис. 3);

Рис. 3. Наявність старих тріщин у зовнішніх стінах
Fig.3. Presence of old cracks at external walls

3. Несуча здатність простінків першого поверху усіх повздовжніх стін є недостатньою, цей висновок стосується як споруди на природній основі, так і споруди на основі що замочується. Рекомендується зовнішні стіни та внутрішню стіну першого поверху підсилити.

рекомендується підсилити стіни поверховими поясами у формі зовнішнього двостороннього армування металевими конструкціями.

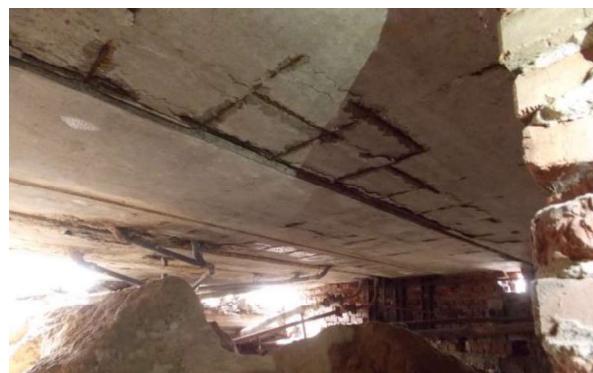
5. У зоні руйнування будівлі в плитах перекриття технічного підпілля відбулися деформації у вигляді тріщин, а також значні пошкодження захисного шару бетону, огоління та корозійні пошкодження арматури (рис.4);

Рис.4. Пошкодження захисного шару бетону, огоління і корозія арматури, тріщини в плитах
Fig.4. Damage of a protective layer of concrete, stripping and corrosion of fittings, crack to a plate

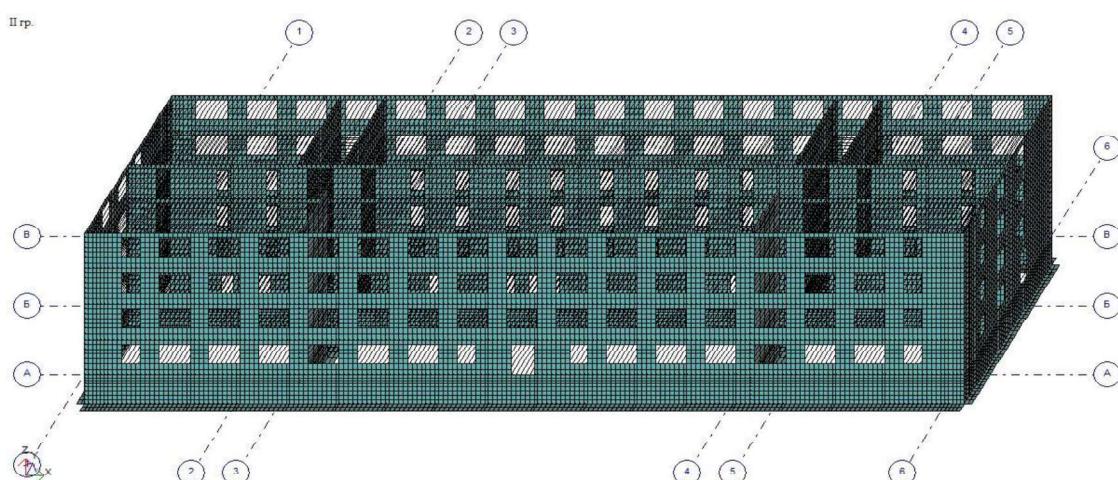
Аналіз напружено-деформованого стану об'єкта, виконувався на основі перевірочных розрахунків в ПК Ліра [15, 16] (рис. 5) м .

Рис.5. Розрахункова модель будівлі
Fig.5. Settlement model of the building

Плити перекриття моделювалися стержнями. Стіни та фундаменти

моделювалися пластинами відповідної жорсткості. Розміри елементів

розрахункової схеми приймалися за результатами натурних обстежень.

Було вирішено дві задачі для основи природного стану та для основи що просідає в наслідок замочування ґрунтів. Для природної основи прийнята модель постійного коефіцієнта жорсткості у плані споруди. Просідання ґрунтів основи враховувався за схемою перемінних коефіцієнт жорсткості основи у плані споруди.

На основі розрахунків було встановлено, що осідання фундаментів не перевищує граничних значень за нормами [17]. Тиск від споруди на природну основу не перевищує розрахункового опору ґрунту. Тиск від споруди на основу що замокла перевищує розрахунковий опір ґрунту на 9%. Останнє за нормами [17] є допустимим.

Максимальні вертикальні напруження у простінках першого поверху перевищують розрахунковий опір кладки стиску: для природної основи на 81%, а для замоченої основи у 3,47 рази. На цій підставі простінки першого поверху повинні бути підсилені. Несуча здатність простінків може бути забезпеченна шляхом утворення армованої штукатурки з цементного розчину М200 товщиною 50мм с двох сторін стіни.

У всіх випадках тиск на основу перевищує початковий тиск просідання. Таким чином при замочуванні просідаючих ґрунтів виникають додаткові просідання основи. Для уникнення просідань, при відновленні будівлі рекомендується обмежити тиск на основу початковим тиском просідання, який складає 90 кПа.
