ВИПРОБУВАННЯ КРУГЛОПУСТОТНОЇ ПЛИТИ ПЕРЕКРИТТЯ ІЗ ПІДРІЗКАМИ НА ОПОРАХ

Анотація. У статті розглянуто результати випробування круглопустотної залізобетонної попередньо напруженої плити перекриття опалубочного формування ПК56.12-8AtVt із підрізками на опорах під дією рівномірно розподіленого навантаження.

TESTING OF HOLLOW-CORE END-NOTCHED FLOOR SLAB

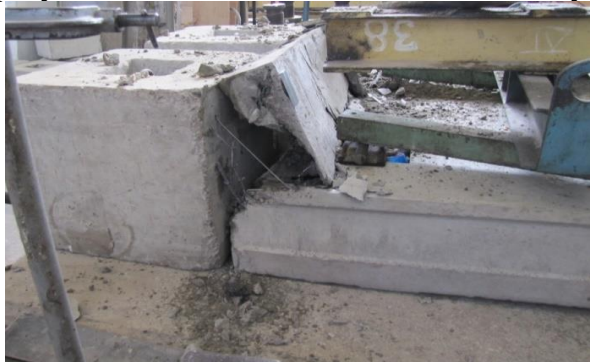
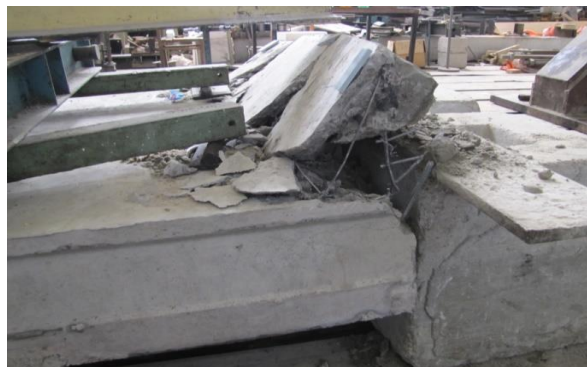
Рис. 4. Характер руйнування плити на опорах у місцях підрізок: а) ліва опора; б) права опора
Fig.4. Failure type of the end-notched slab at the support: a) left support; b) right support

Руйнування плити відбулося внаслідок роздроблення бетону стиснутої зони над похилою тріщиною в місцях улаштування підрізок, до досягнення границі текучості (умовної границі текучості) сталі в розтягнутій арматурі, що відповідає крихкому характеру руйнування (рис. 4).

Руйнування плити також супроводжувалося розривом або зруйнуванням анкерування поздовжньої та поперечної арматури на ділянці влаштування підрізки, у верхній, стиснутій зоні плити. При цьому прослизання напруженої стрижневої арматури у нижній, розтягнутій зоні плити не було зафіксовано.

2. Руйнування плити відбулося внаслідок роздроблення бетону стиснутої зони над похилою тріщиною в місцях улаштування підрізок, до досягнення границі текучості (умовної границі текучості) сталі в розтягнутій арматурі, що відповідає крихкому характеру руйнування.

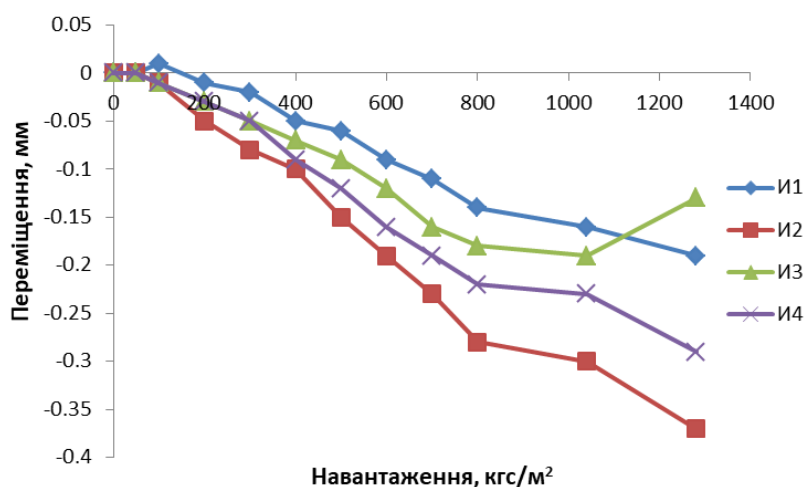
Рис.5. Графік переміщення плити на опорах, мм
Fig.5. Diagram of the slab's displacement at supports, mm

Із графіків видно, що значення переміщень плити на опорах при максимальному навантаженні 1280 кгс/м^2 становили від $0,19 \text{ мм}$ до $0,37 \text{ мм}$.

За цими даними було побудовано графіки переміщення плити на опорах (рис. 5).
