## ОСОБЛИВОСТІ ТЕХНІЧНОГО ОБСТЕЖЕННЯ ОБ'ЄКТІВ ПРИЛЕГЛИХ ДО ІСНУЮЧОЇ ЗАБУДОВИ

Наталія КОСТИРА<sup>1</sup>, Валентина БАКУЛІНА<sup>2</sup>

**Ключові слова.** Обстеження; надійність; технічна експлуатація; моніторинг прилеглих територій.

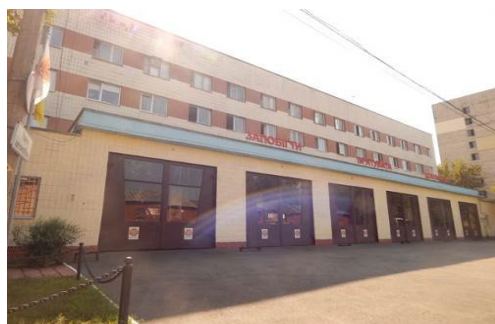
Будівля пожежної частини чотирьох-поверхова, прямокутної конфігурації у плані, змішаної конструктивної системи з поперечним розташуванням цегляних несучих стін і колон. Габаритні розміри будівлі – 60,0×21,0 м, рис. 2. Площа забудови – 1308,96 м<sup>2</sup>.

**Рис. 2.** Фрагмент головного фасаду  
**Fig. 2.** Fragment of the main facade

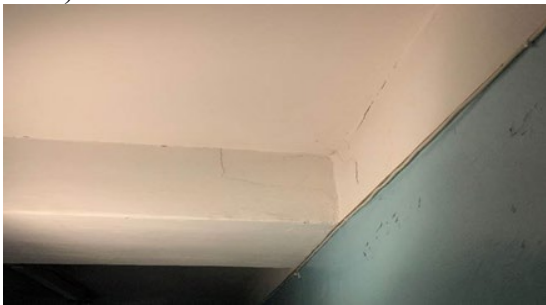
При обстеженні ригелів перекриття виявлено тріщину на опорній частині ригеля перекриття по осі «б» в осях «Г–Д», 3 поверх (рис. 5).

**Рис. 5.** Тріщина на опорній частині залізобетонного ригеля перекриття по осі «б» в осях «Г–Д», третього поверху

**Fig. 5.** A crack on the bearing part of the floor reinforced concrete girder along the axis "b" in the "Г–Д" axes, third floor

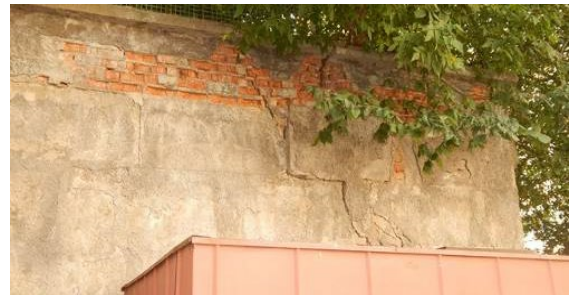
У підпірній стінці виявлені значні пошкодження внаслідок просідання ґрунту, а також впливу зовнішнього середовища (рис. 6, 7).

**Рис. 6.** Тріщина у підпірній стінці  $w_k=10\text{...}30$  мм, руйнування оздобленого шару штукатурки і морозна деструкція цегляної кладки

**Fig. 6.** A crack in supporting wall  $w_k=10\text{...}30$  mm, destruction of the decorated layer of plaster and frost destruction of brickwork

Підпірна стінка на підвір'ї будівлі пожежної частини знаходиться у непридатному до подальшої експлуатації технічному стані з візуальними ознаками деформацій у вигляді тріщин та замочування. Такі тріщини [7] необхідно позначити на конструкціях і встановити на них маяки для визначення їхнього розкриття при подальшому проведенні будівельних робіт. За умови негативної динаміки розкриття виконати ремонт з посиленням.

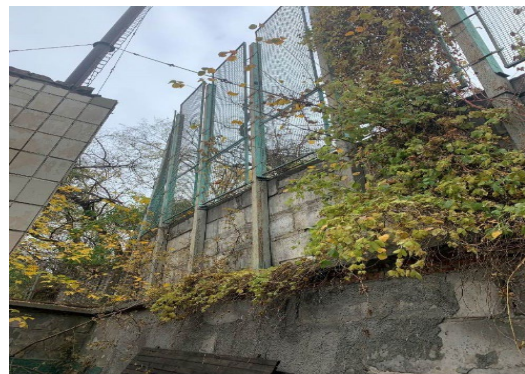
**Рис. 7.** Відхилення від вертикалі огорожувальних конструкцій стадіону, внаслідок просідання та зсуву ґрунту

**Fig. 7.** Deviation from the vertical of the enclosing structures of the stadium due to subsidence and landslide

При обстеженні будівлі виявлено, що вона знаходиться на схилі з явними ознаками накопичення вологи та просідання насипного шару ґрунту. Враховуючі зсувонебезпечний стан даного схилу, перед початком будівництва рекомендується виконати заходи щодо закріплення схилу [15].
