## ВІДНОВЛЕННЯ ІЗ НАДБУДОВОЮ ЖИТЛОВИХ БУДИНКІВ МАСОВИХ СЕРІЙ 1960-Х РОКІВ ЗІ ЗБІРНОГО ЗАЛІЗОБЕТОНУ

У роботі описано досвід реконструкції із надбудовою старого 5-поверхового житлового будинку у сучасний 9-ти поверховий. Будівельні роботи також включали перепланування внутрішнього простору, встановлення ліфтів, заміну зношених інженерних мереж та викорис тання інноваційних технологій для підвищення енергетичної ефективності будинку.

Проект передбачав збільшення поверховості будинку із перенесенням навантаження від нових поверхів на окремий пальовий фундамент.

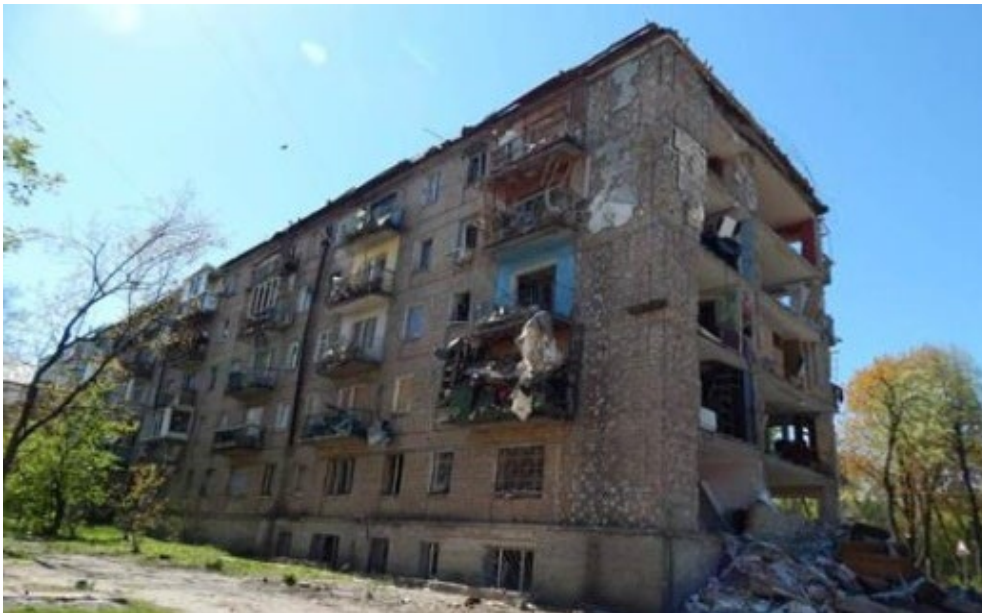
**Рис. 1.** Часткове обвалення п'ятиповерхового житлового будинку (1967 рік забудови) [3]  
**Fig. 1.** Partial collapse of a five-story residential building (built in 1967) [3]

Випадок часткового обвалення п'ятиповерхового житлового будинку, що збудований 1967 року, внаслідок вибуху ракети розглянуто в публікації [3] і представлено на рис. 1. Як можна побачити, частина будівлі зазнала значних руйнувань, але в цілому її демонтаж буде недоцільним, тому ця та подібні будівлі чекають на реконструкцію.

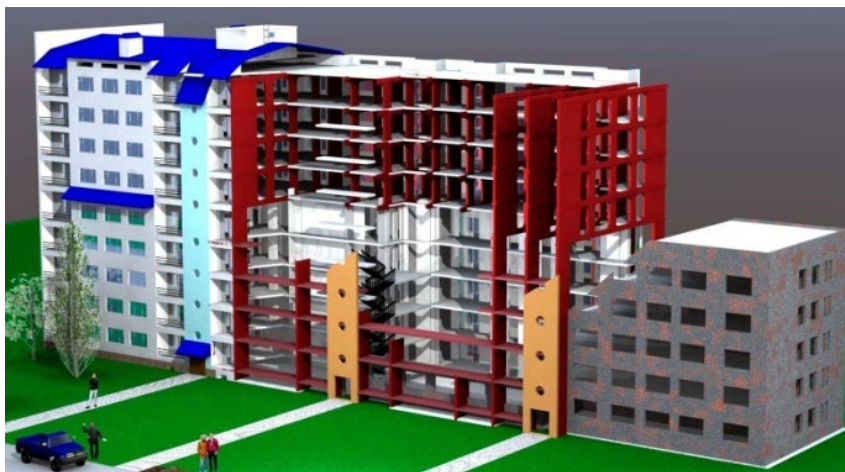
**Рис. 2.** Етапи реконструкції будинку  
**Fig.2.** Reconstruction stages of the building

Одним із реалізованих проєктів реконструкції із надбудовою є житловий дев'ятиповерховий будинок, який було введено в експлуатацію на місці старого п'ятиповерхового гуртожитку у місті Одесі, по вул. Парковій, 75-б. Етапи реконструкції будинку передбачали надбудову чотирьох поверхів із одночасним збільшенням площі існуючих поверхів будівлі (рис. 2).

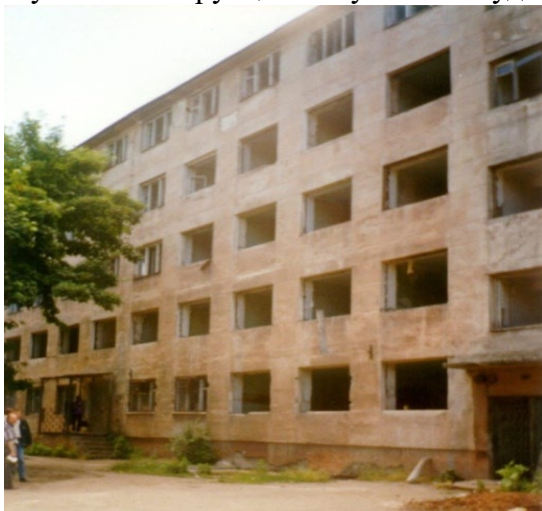
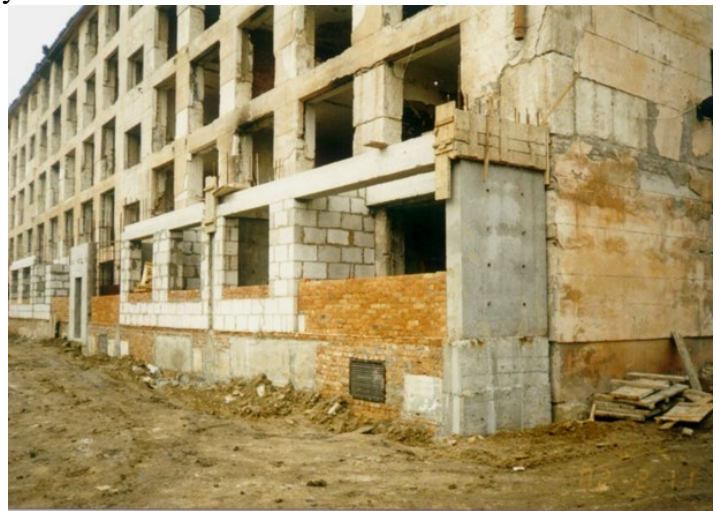
**Рис.3.** Будинок по вул. Парковій, 75-б у м. Одесі:

*a* – до реконструкції;

*б* – під час реконструкції з надбудовою

Надбудована частина спирається на стійки-пілони, що зведені на пальових фундаментах, котрі не зв'язані з існуючими стрічковими фундаментами будинку, що реконструюється. Вигляд будинку до реконструкції та під час зведення пілонів наведено на рис. 3. .

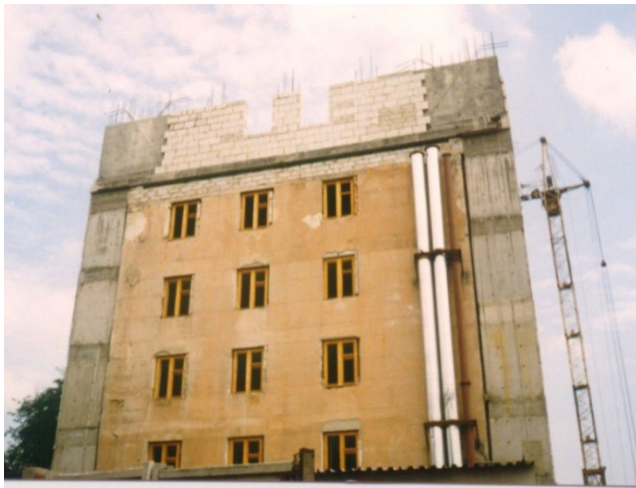
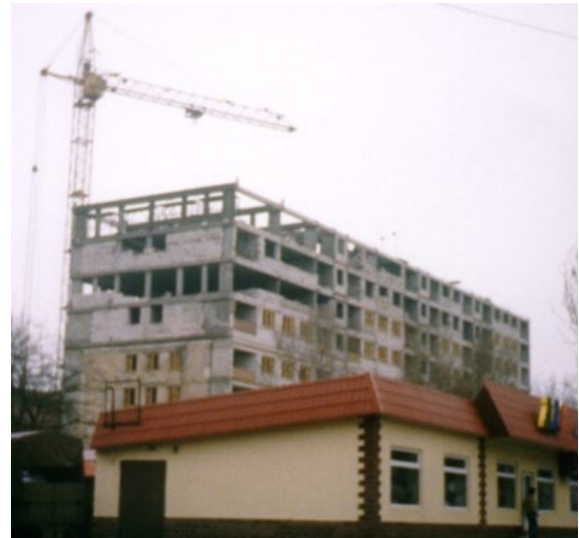
**Рис. 4.** Вид будинку протягом реконструкції:  
а - під час зведення 6-го поверху;  
б - після надбудови 4-х поверхів

Просторова жорсткість надбудови забезпечується завдяки сумісній роботі колон, ригелів, дисків перекриття і діафрагм жорсткості. Для огорожувальних конструкцій були застосовані легкі будівельні матеріали (газобетон) із заповненням "на поверх". Загальний вигляд будинку під час виконання робіт з реконструкції наведено на рис. 4.

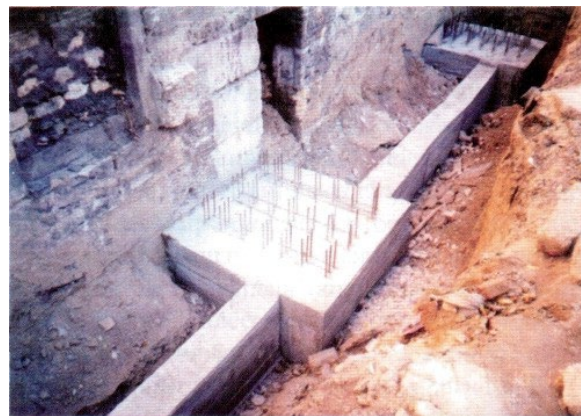
**Рис. 7.** Пальові ростверки, об'єднані балкою  
**Fig. 7.** Pile grids connected by the beam

Для уникнення впливу пального ростверку на плиту існуючого стрічкового фундаменту між ними була виконана пружна подушка зі шлаку завтовшки до 100 мм. Пальові ростверки з'єднали між собою залізобетонними балками, розташованими уздовж будинку (рис. 7).

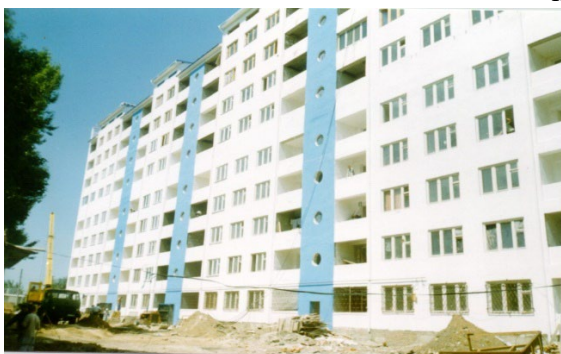
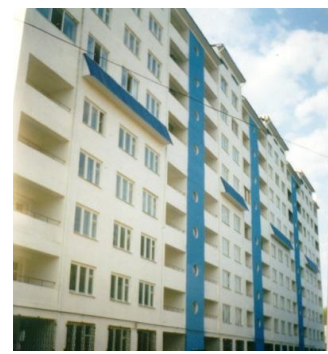
**Рис. 9.** Вигляд будинку після реконструкції із надбудовою  
**Fig. 9.** View of the building with height increasing after the reconstruction

Будинок обладнаний інженерними мережами, які повністю відповідають усім сучасним стандартам: індивідуальна котельня і насосна станція. Газова котельня забезпечує протягом усього року подачу гарячої води і необхідні параметри теплоносія в опалювальний період, що у річному вираженні дає суттєву економію енергоресурсів та зменшує кількість викидів вуглецю порівняно із вугільними центральними котельнями. Загальний вигляд оновленого будинку наведено на рис. 9.
