РЕЗУЛЬТАТИ ТЕХНІЧНОГО ОБСТЕЖЕННЯ ЛОГІСТИЧНОГО ЦЕНТРУ У МІСТІ БРОВАРИ, ПІСЛЯ РАКЕТНО - АРТИЛЕРІЙСЬКОГО ОБСТРІЛУ У БЕРЕЗНІ 2022 РОКУ

Анотація. У статті наведені результати обстеження і деталі руйнування залізобетонних конструкцій будівлі холодильника з вбудовано-прибудованими адміністративно-побутовими приміщеннями. Будівля отримала пошкодження внаслідок влучання двома крилатими ракетами «повітря-земля», а потім по будівлі і прилеглий території неодноразово були нанесені удари системами залпового вогню «Град» під час бойових дій у лютому-березні 2022 р. Наслідком влучання ракет стала масштабна пожежа, яка тривала декілька днів, через неможливість її гасіння під час ведення бойових дій на відстані до 10 кілометрів від будівлі. Наслідком потрапляння в будівлю боєприпасів і пожежі стало руйнування несучих залізобетонних конструкцій каркасу будівлі, втрата стійкості і руйнування елементів будівлі.

**RESULTS OF THE TECHNICAL
INVESTIGATION OF THE LOGISTICS
CENTER IN BROVARY AFTER THE
ROCKET AND ARTILLERY FIRE
IN MARCH 2022**

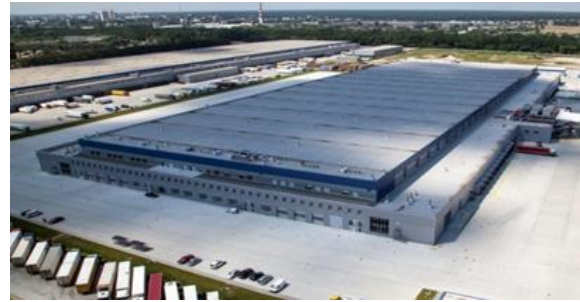
Загальний вигляд об'єкту до обстрілу наведено на Рис. 1.

Рис. 1. Загальний вигляд об'єкту до обстрілу
Fig. 1. General view of the object before the shelling

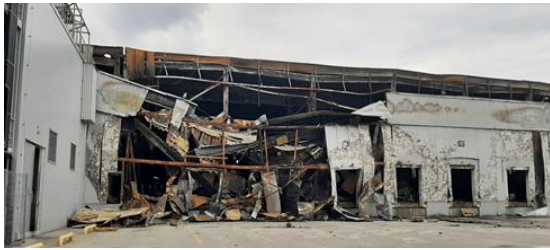
Рис. 3. Загальний вигляд пошкодженого об'єкту (вигляд з північної сторони). Автор фото Доброхлор М.І.

Fig. 3. Overall view of the damaged object (direction – south). Photo by Dobrokhlop M.

Пожежа, що сталася після влучання, продовжувалася та збільшувалася за рахунок подальших обстрілів реактивними системами залпового вогню та артилерії росіян у період з 12.03 по 15.03.2022 р. Це зробило неможливим термінове гасіння пожежі, викликало численні випадки руйнування колон внаслідок динамічних навантажень. Вигляд фасаду після пожежі в блоку холодильника можна побачити на Рис. 2, Рис.3 та Рис.5.

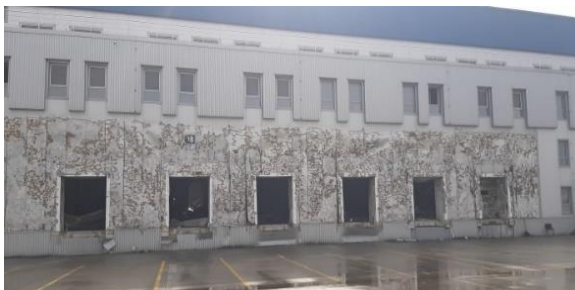
Інша влучила в праву триповерхову адміністративну частину будівлі, де на 1-му поверсі був розташований склад з комп'ютерною технікою. При пожежі в цьому приміщенні, внаслідок наявності великої кількості літій-іонних акумуляторів, була зафіксована дуже висока температура горіння. Вигляд фасаду після пожежі в адміністративній частині можна побачити на Рис. 4.

Рис. 4. Загальний вигляд пошкодженого об'єкту (вигляд з боку пошкодженого адміністративного корпусу). Автор фото Доброхлор М.І.

Fig. 4. Overall view of the damaged object (view from the side of the damaged administrative building). Photo by Dobrokhlop M.

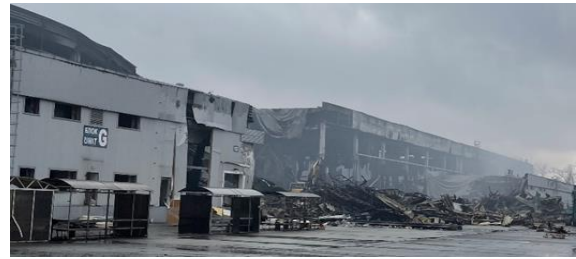
Рис. 5. Загальний вигляд пошкодженого об'єкту (вигляд зі південно-західної сторони). Автор фото Доброхлор М.

Fig. 5. Overall view of the damaged object (direction – northeast). Photo by Dobrokhlop M.

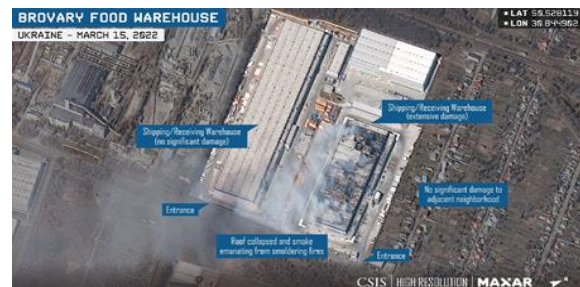
На супутниковому фото [24], (Рис.6), що зроблено у перші дні після обстрілу, можливо розрізнити два локальні епіцентри руйнувань.

Перший знаходиться в центральній частині (в холодильному корпусі, площею біля 300 м²), інший у верхньому (правому) куті будівлі. (в адміністративному корпусі, площею біля 400 м²).

Рис. 6. Супутникова зйомка пошкодженого об'єкту [24].

Fig.6. Satellite imagery of the object [24]

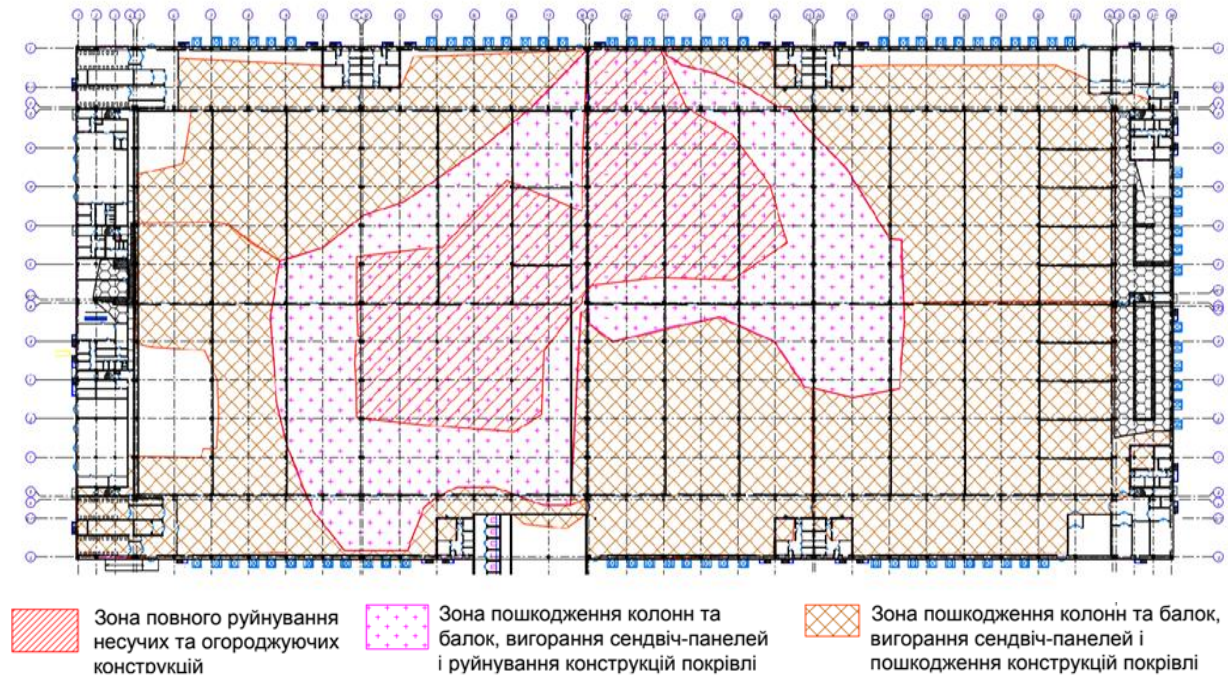
На схемі руйнувань, Рис. 7, показано руйнування після майже 2-х тижневої пожежі два епіцентри максимальних руйнувань. Перший епіцентр руйнувань знаходиться між літерними осями(12-27) і цифровими(Д-Л), (місце потраплення 1-ї ракети). Він має площу суцільного руйнування конструкцій вже близько 15000 м².

Рис. 7. Схема руйнувань
Fig.7. Map of the damaged areas

Другий епіцентр руйнувань – в зоні адміністративно-побутового блоку між осями (34-38) та (Д-Л). Він має площу критичного пошкодження конструкцій вже близько 3000 м².

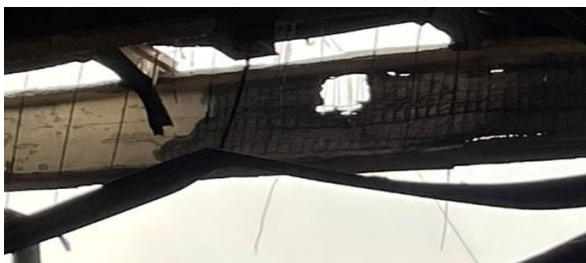
Необхідно зазначити, що будівельні конструкції об'єкту були під комбінованим впливом як динамічних навантажень внаслідок обстрілу, так і температурних внаслідок пожежі (Рис. 8.).

Рис. 8. Пошкодження стінки двотаврової балки від потрапляння боєприпасів. Автор фото Доброхлоп Є.
Fig. 8. Damage to the wall of an I-beam from ammunition impact.
Photo by Dobrokhlop Ye.

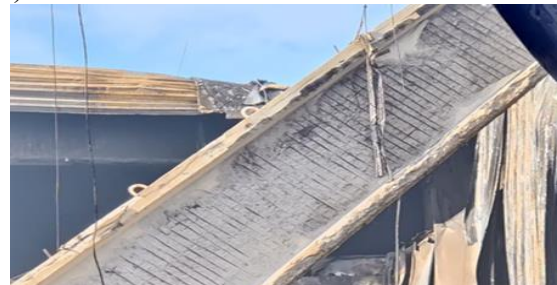
Найбільш характерним проявом впливу температури на будівельні конструкції є повне руйнування в зоні пожежі захисного

шару бетону, до робочої арматури.(Рис. 9.-10).

Рис. 9. Руйнування захисного шару балки. Автор фото Доброхлоп Є.
Fig. 9. Destruction of the protective layer of the beam.
Photo by Dobrokhlop Ye

- 2) Основною причиною руйнування конструкцій в центральній частині холодильника був довготривалий (протягом декількох днів) вплив високої температури, який викликав руйнування захисного шару бетону попередньо напружених згинальних елементів (балок) і стиснутих елементів (колон), деформацію (температурне відпускання) попередньо напруженої арматури. Це викликало порушення стійкості і подальше обвалення елементів каркасу.

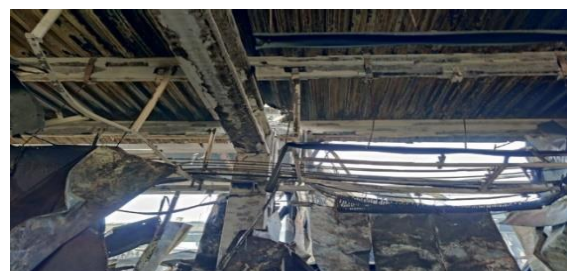
Рис. 10. Руйнування захисного шару балки. Автор фото Доброхлоп Є.
Fig. 10. Destruction of the protective layer of the beam.
Photo by Dobrokhlop Ye.

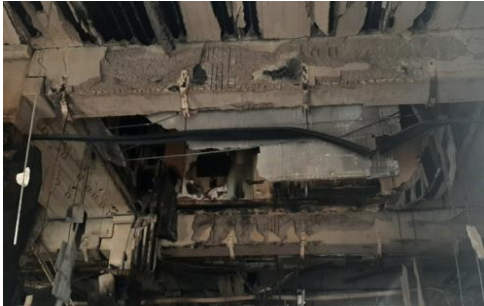
В зоні адміністративного корпусу (другий центр максимальних руйнувань) під впливом температури відшарувався захисний шар бетону на колонах і балках. Круглопустотні плити перекриття були зруйновані внаслідок зниження модуля пружності сталі при нагріванні і втрати зчеплення арматури з бетоном, (Рис. 11). Це може свідчити, що температура в зоні пошкодження конструкцій тривалий час перевищувала 700°C.

Рис. 11. Пошкодження круглопустотних плит перекриття і балок в зоні високотемпературного горіння.

Fig. 11. Damage to round hollow slabs and beams in the high-temperature combustion zone. Photo by Dobrokhlop Ye.

- 4) Попередньо напружені круглопустотні плити перекриття були зруйновані внаслідок зниження модуля пружності сталі при нагріванні і втрати зчеплення арматури з бетоном. Після втрати зчеплення відбулося руйнування нижньої зони плит перекриття, з виходом назовні деформованої арматури. Виключно через низькі навантаження на плити (в приміщеннях на 2 поверсі були розміщені тільки адміністративні приміщення) не відбулося обвалення плит перекриття, незважаючи на їх зібкість.
