Комплексна оцінка технічного стану перекриття будівлі лікувально-діагностичного комплексу лікарні «ОХМАТДИТ»

Анотація. Стаття містить результати досліджень монолітної залізобетонної плити перекриття 8-го поверху блоку Б об'єкту «Сучасний лікувально-діагностичний комплекс Національної дитячої спеціалізованої лікарні «ОХМАТДИТ» в м. Києві». Необхідність виконання дослідження технічного стану плити обумовлена тим, що в результаті неякісно проведених робіт, пов'язаних із порушенням технологічних норм при бетонуванні в зимовий період, у плиті перекриття виникли дефекти, які значно знижували несучу здатність плити та перешкоджали проведенню подальших робіт, пов'язаних із добудовою об'єкту та введенням його в експлуатацію.

Comprehensive assessment of the floor slab technical condition of the medical and diagnostic complex building of the hospital "OKHMATDIT"

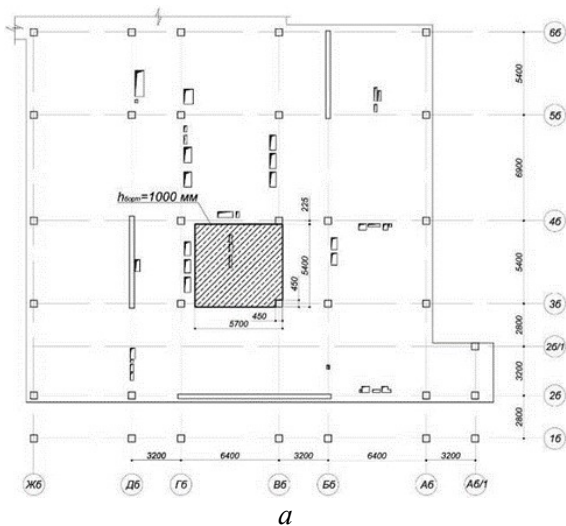
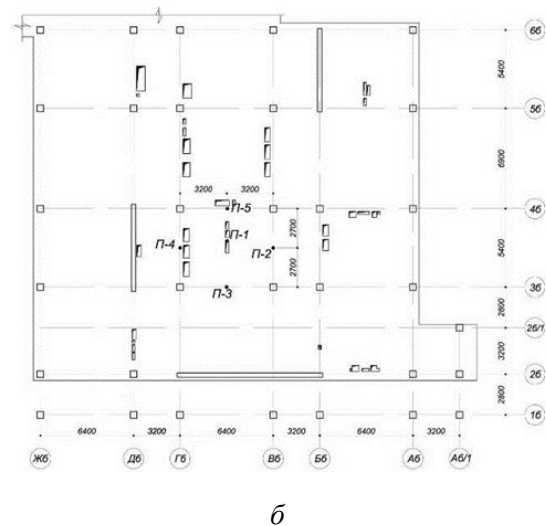
Рис. 10. План фрагменту плити перекриття 8-го поверху: а) схема розташування навантажувального басейна; б) схема розташування вимірювальних приладів.

Після виконаних робіт з ремонту і підсилення було проведено натурне випробування плити перекриття на ділянці в осях 3б-4б/Гб-Вб.

Перед початком натурних випробувань було здійснено огляд відновленого фрагменту плити перекриття. На нижній поверхні плити перекриття не було виявлено видимих дефектів, які могли вплинути на результати випробувань. Тріщини на поверхні перекриття були відсутні.
