## ВИЗНАЧЕННЯ ЗОНИ ТЕПЛООВОГО ВПЛИВУ ПОЖЕЖІ ЗА РЕЗУЛЬТАТАМИ ОБСТЕЖЕННЯ КОНСТРУКЦІЙ ПЕРЕКРИТТЯ

**Анотація.** Наведені результати дослідження технічного стану 14-ти кругло-порожнистих плит за серією ИИ-03-02 в межах підвального поверху двох під'їздів житлової будівлі після пожежі, тривалістю біля 8 годин. Від введення будівлі в експлуатацію до пожежі пройшло більше 40 років, і весь цей час плити перекриття підвалу знаходилися у неагресивному середовищі, але з підвищеною відносною вологістю, що позитивно вплинуло на підвищення міцності бетону типових плит. Огляд плит у суміжних приміщеннях за тривалий час експлуатації не виявив суттєвих дефектів від їх зволоження та недостатніх теплоізоляційних властивостей перекриття над підвальним поверхом.

#### DETERMINATION OF THE ZONE OF THERMAL INFLUENCE OF FIRE BY RESULTS INSPECTION OF FLOOR STRUCTURES

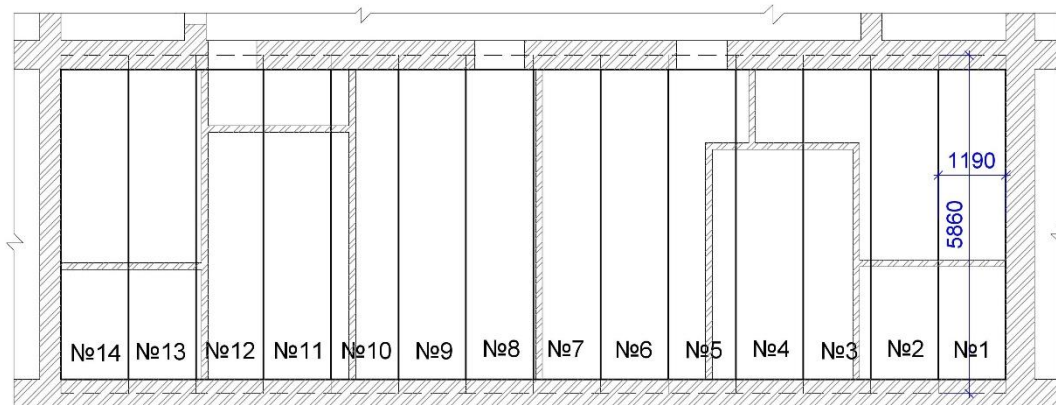
**Рис. 2.** Фрагмент плану 1-го поверху з розкладкою кругло-порожнистих плит перекриття над підвалом (№1 - нумерація плит в зоні дослідження)

Плити перекриття з №1-8, 14 (дев'ять плит) знаходяться у 1 категорії технічного стану – нормальному. Відсутні дефекти та пошкодження, які перешкоджають нормальній експлуатації або знижують довговічність плит.
